# Casaforte Piazza Garibaldi 13

Albuzzano (PV)

Tipologia: casaforte

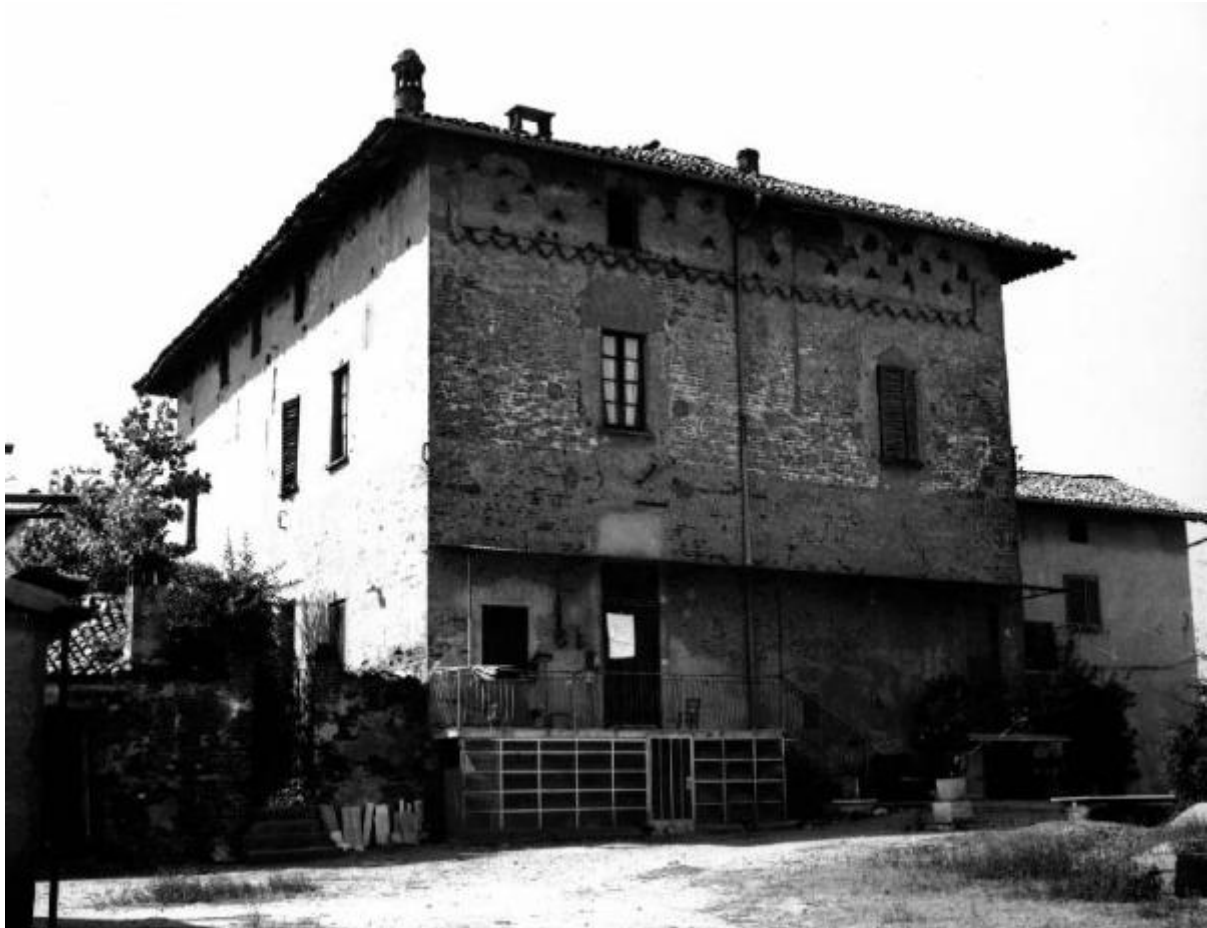
Si tratta di un edificio a pianta quadrata, a blocco, su due piani, senza cortile interno. In origine era circondato da un fossato, di cui restano alcune tracce. Sulla facciata settentrionale sono visibili alcuni resti di un portico, ora murato, con arcate a tutto sesto. Sempre sulla facciata settentrionale vi sono tracce, ormai assai tenui, di decorazioni esterne.

L'unico elemento decorativo ben conservato, soprattutto sulla facciata orientale (un po' meno sugli altri lati), è il motivo sottogronda a dente di sega, diffusissimo in tutta l'area padana e pressoché canonico per una costruzione fortificata di pianura di scuola viscontea.
