Castello di Stefanago

Borgo Priolo (PV)

Denominazione: Castello di Stefanago

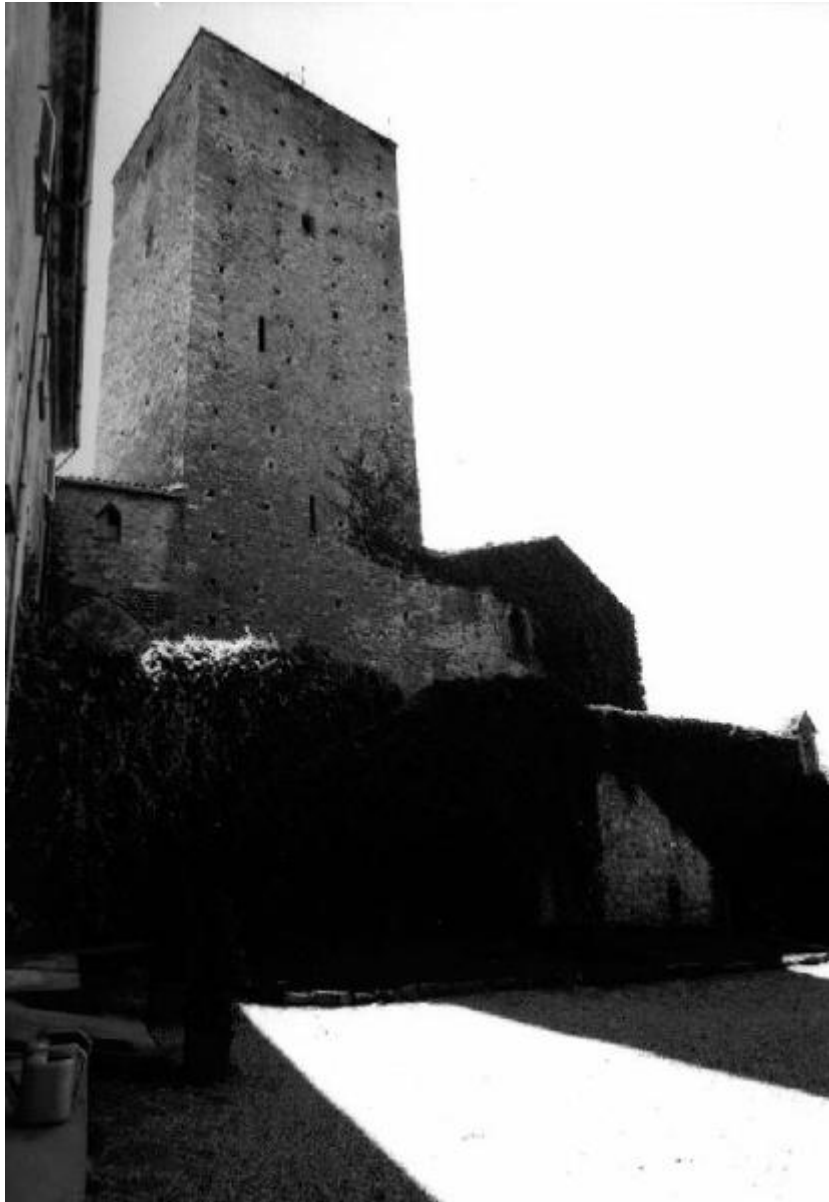
L'edificio principale dalla forma ad L, è sovrastato da un'alta e poderosa torre, che costituisce la caratteristica architettonica dominante del complesso.

La struttura dell'edificio è in mattoni su basamento in pietra. Le finestre sono in cotto archiacute.

La torre probabilmente precedente al resto della fortificazioni, ha portale d'ingresso e finestre con arco a tutto sesto, ed è dotata di feritoie.
