# Torre Via della Cerchia

Godiasco (PV)

Codice scheda: 1A050-00165

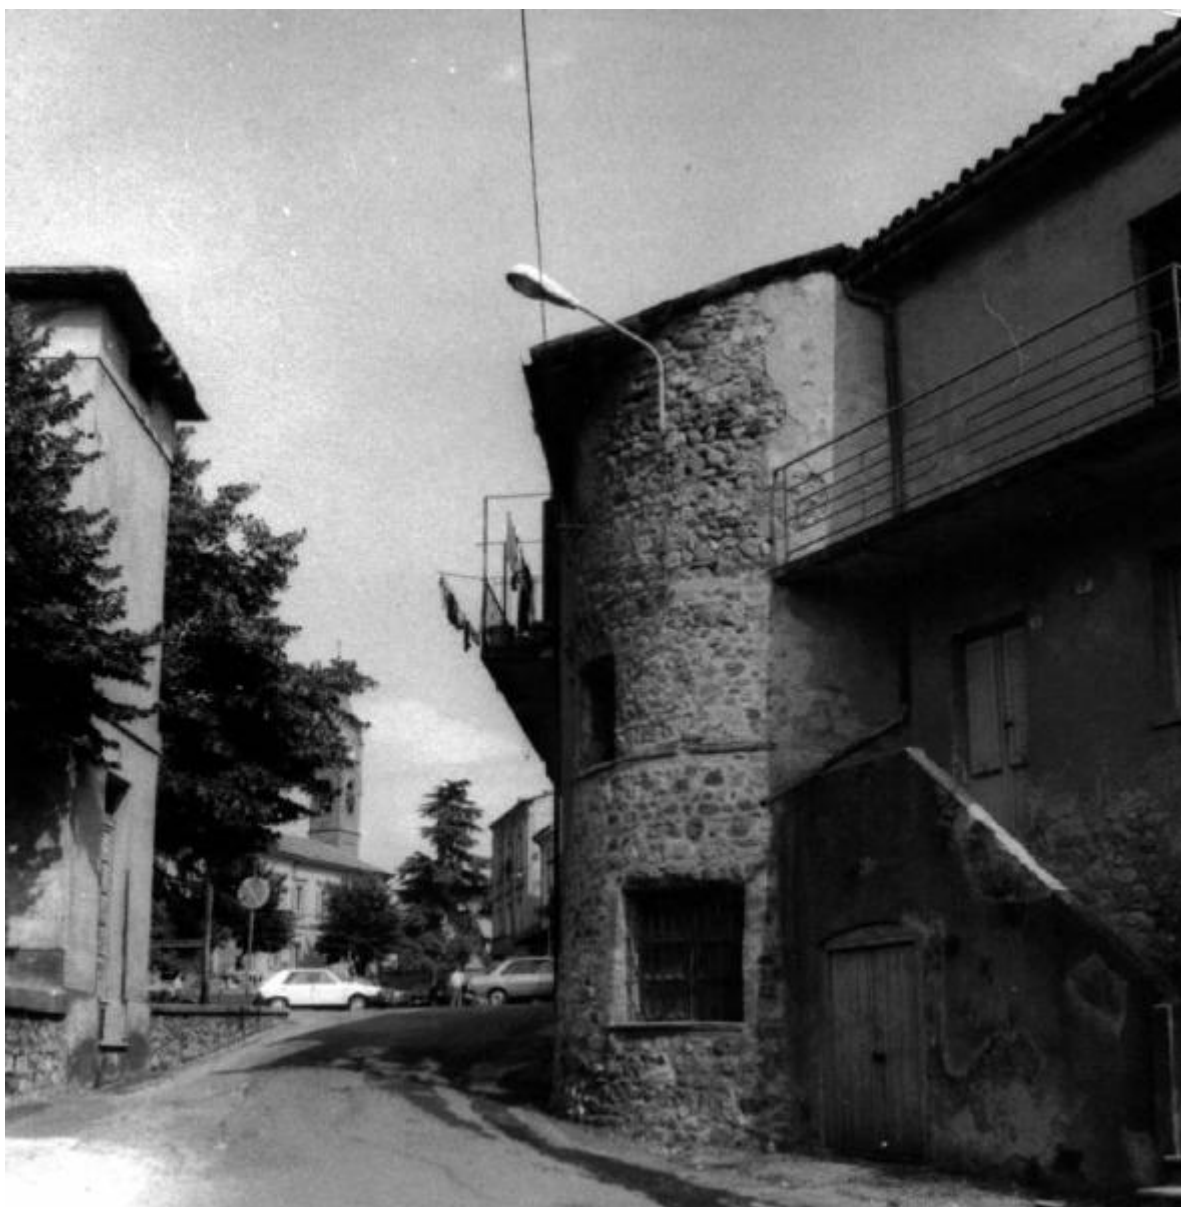
Genere: in muratura stilata

Materiali: pietra a spacco

Materiali: ciottoli di fiume

Consistenza: consistenza scarsa

Manutenzione: manutenzione scarsa

Si tratta di un edificio a pianta circolare, realizzato abbastanza grossolanamente in pietra e ciottoli di fiume, e notevolmente danneggiato da molti anni di scarsa o nulla manutenzione, durante i quali la costruzione è servita come magazzino e deposito. È tuttavia significativo come ultimo resto, o quasi, di una ben più complessa struttura difensiva obliterata dal tempo.
