# Castello di Spessa

Spessa (PV)

Codice scheda: 1A050-00231

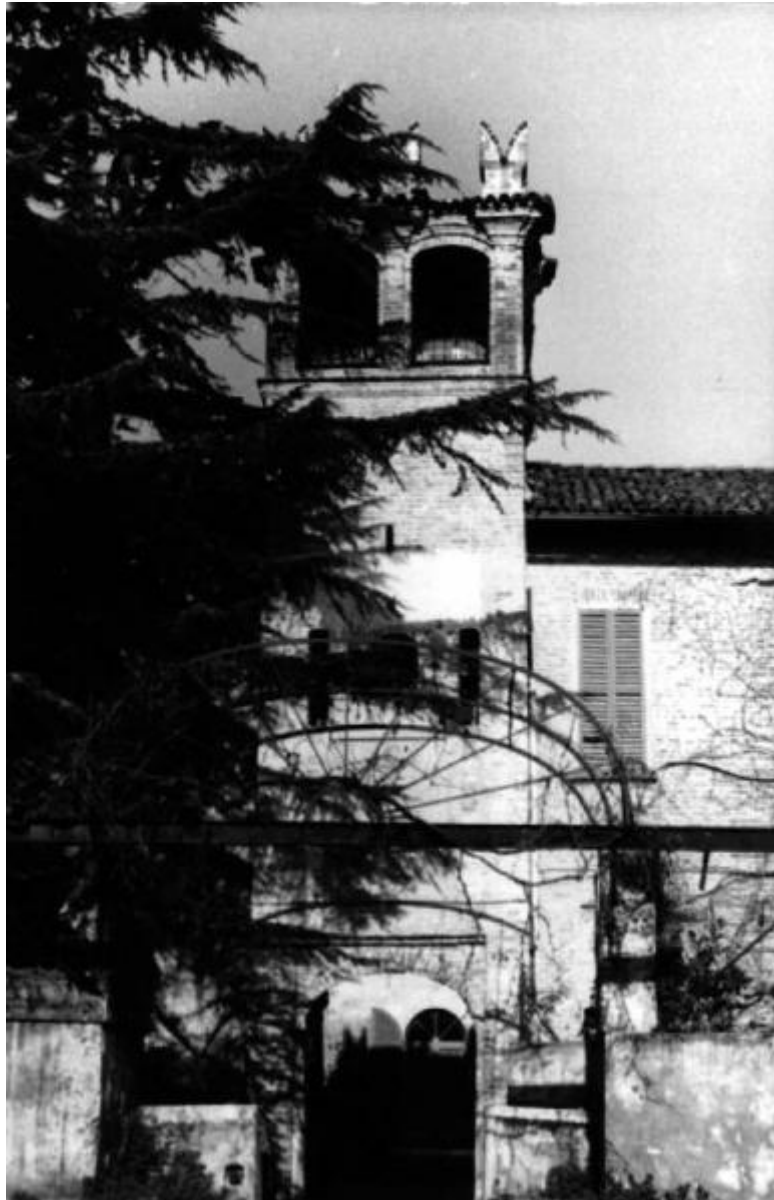
Codice identificativo: PV153001

Tipo: fotografia b/n

La trasformazione settecentesca è stata attuata mediante la ristrutturazione delle facciate (che vennero intonacate, e in cui vennero aperte nuove finestre occludendo invece i merli), la cimatura della torre (la cui parte superiore, merlata, venne sostituita da un'altana a loggiato), il riempimento del fossato (sulla torre rimasero alcune tracce delle sedi dei bolzoni del ponte levatoio), la costruzione di un elegante porti-co a tre campate nel cortile. Nell'insieme, ne è nata un'architettura curiosa, che assomma i caratteri dell'edilizia fortificata (visibili soprattutto nella piccola corte centrale) con quelli dell'edilizia residenziale tardobarocca, senza appartenere completamente né all'una né all'altra.

L'edificio, sito all'interno dell'abitato, nella sua parte occidentale, conserva i caratteri castellani soprattutto in pianta: si tratta infatti di un organismo quadrangolare, con cortile centrale e torre sporgente sull'angolo sudorientale.

L'alzato invece è stato in gran parte alterato, trasformando l'originario fortilizio in un palazzotto nobiliare. Tale trasformazione è avvenuta nel corso del Settecento, a opera della famiglia allora proprietaria dell'immobile. Il castello sottoposto a questa trasformazione risale con ogni probabilità al Trecento, anche se non esistono documenti che lo comprovino.
