Torre Via Fratelli Cignoli

Torricella Verzate (PV)

Tipologia: torre

Denominazione: Torre Via Fratelli Cignoli

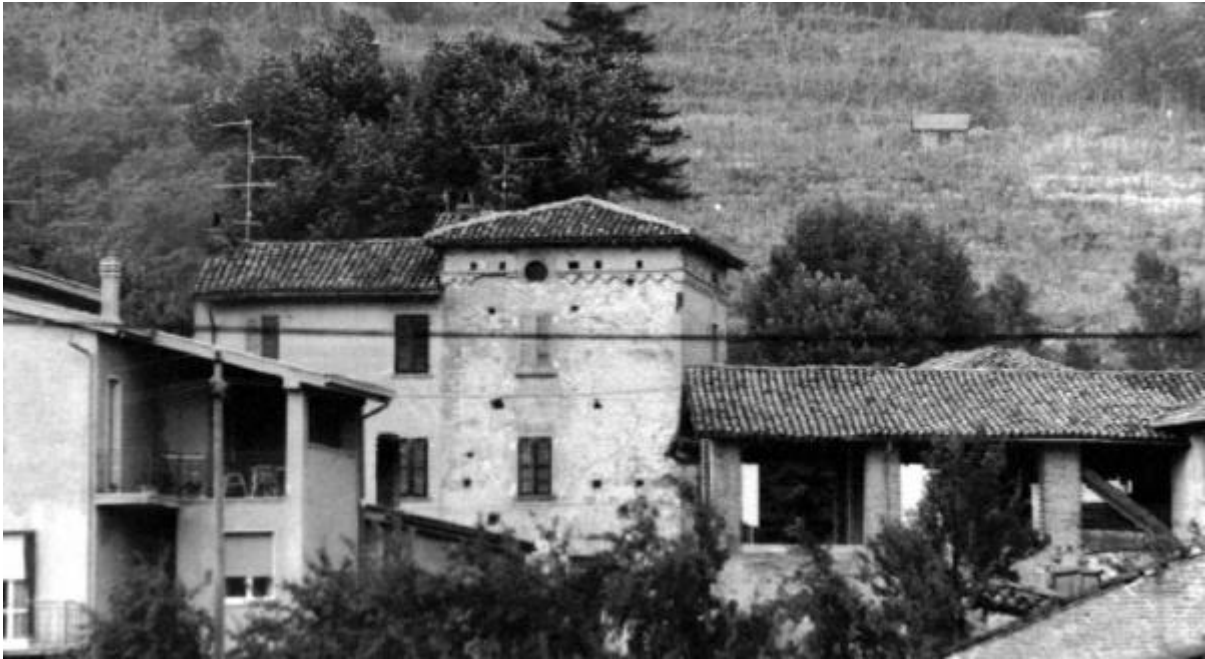
Codice identificativo: PV159001

La torre è l'unico elemento su cui si possa ancora leggere l'organismo del castello di Torricella, eretto dai Belcredi nei secoli XIV-XV.

Forma: a blocco rettangolare

Genere: in muratura stilata

Materiali: laterizio

Materiali: pietra a spacco

Consistenza: consistenza scarsa

Manutenzione: manutenzione scarsa
