# Torre Via Alcide De Gasperi

Ambivere (BG)

Ambito tipologico principale: architettura fortificata

Tipologia: torre

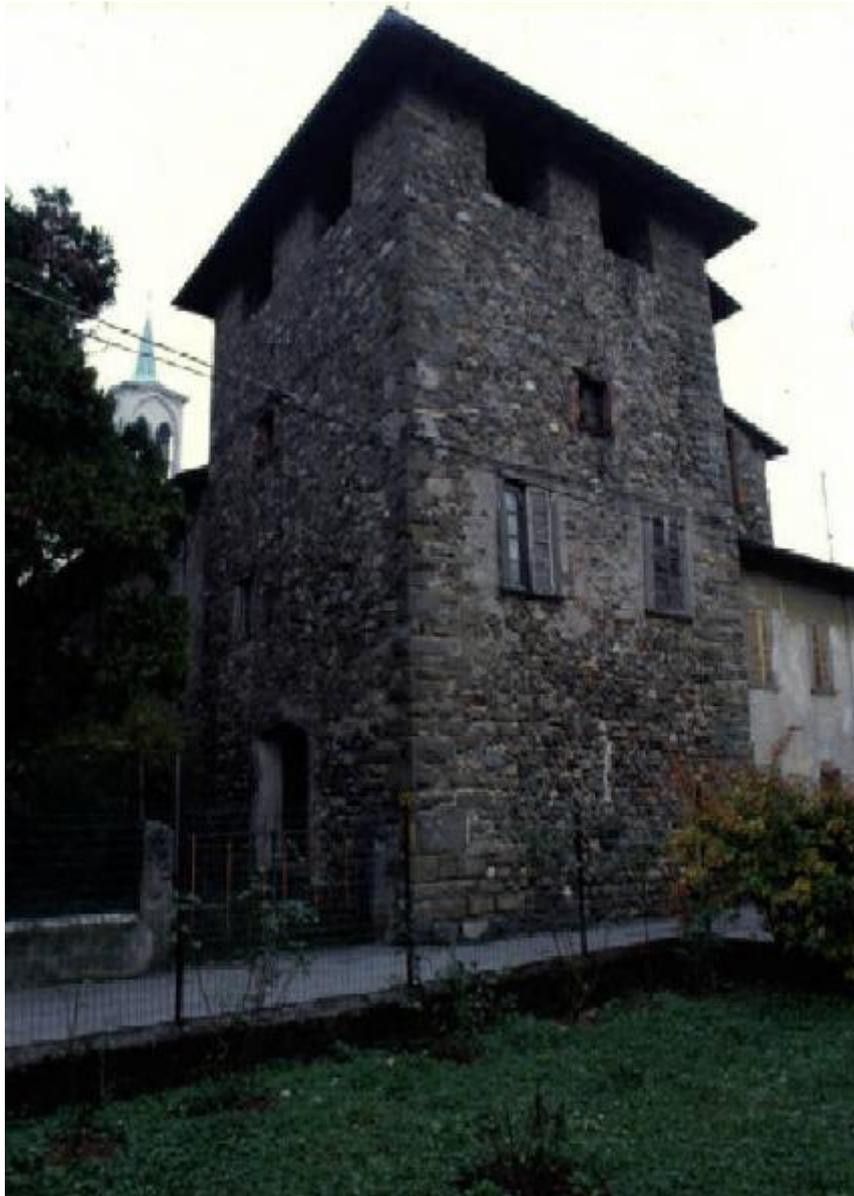
Costruzione forse parte di un più esteso complesso fortificato, come indicherebbe l'originaria presenza di un fossato, oggi colmato, posto a settentrione della villa settecentesca nella quale la torre venne inglobata dopo essere stata cimata. Le murature sono in blocchi squadrati di arenaria scura di Mapello, bugnati in corrispondenza degli angoli e in ciottoli di fiume nelle parti interne.
