Torre di San Benedetto

Bergamo (BG)

Ambito tipologico principale: architettura fortificata

Tipologia: torre

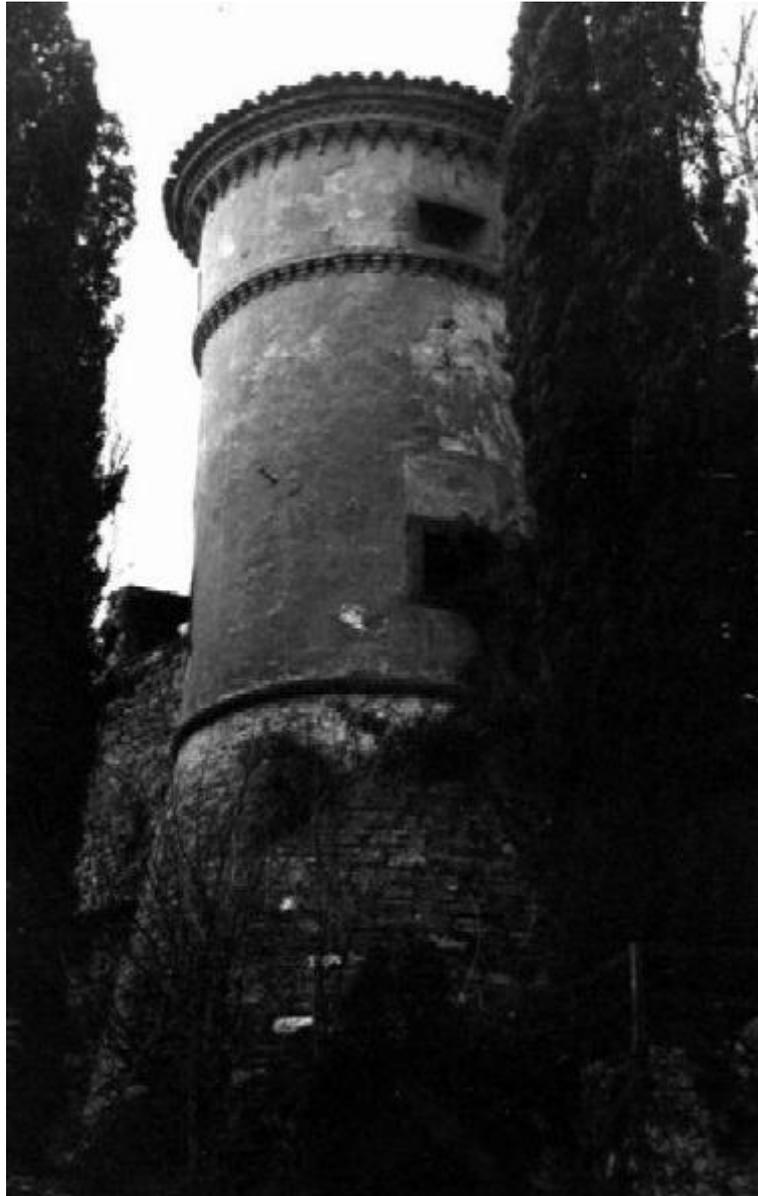
Piccola torre isolata a sostegno dello spigolo sud-est della Rocca. Possiede una robusta ed alta base scarpata in pietra a vista, la parte superiore è in muratura di pietra e mattoni ricoperta da intonaco.

Forma: circolare

Genere: in muratura stilata

Materiali: pietra lavorata

Consistenza: consistenza discreta

Manutenzione: manutenzione discreta
