Castello di Brembate di Sopra - complesso

Brembate di Sopra (BG)

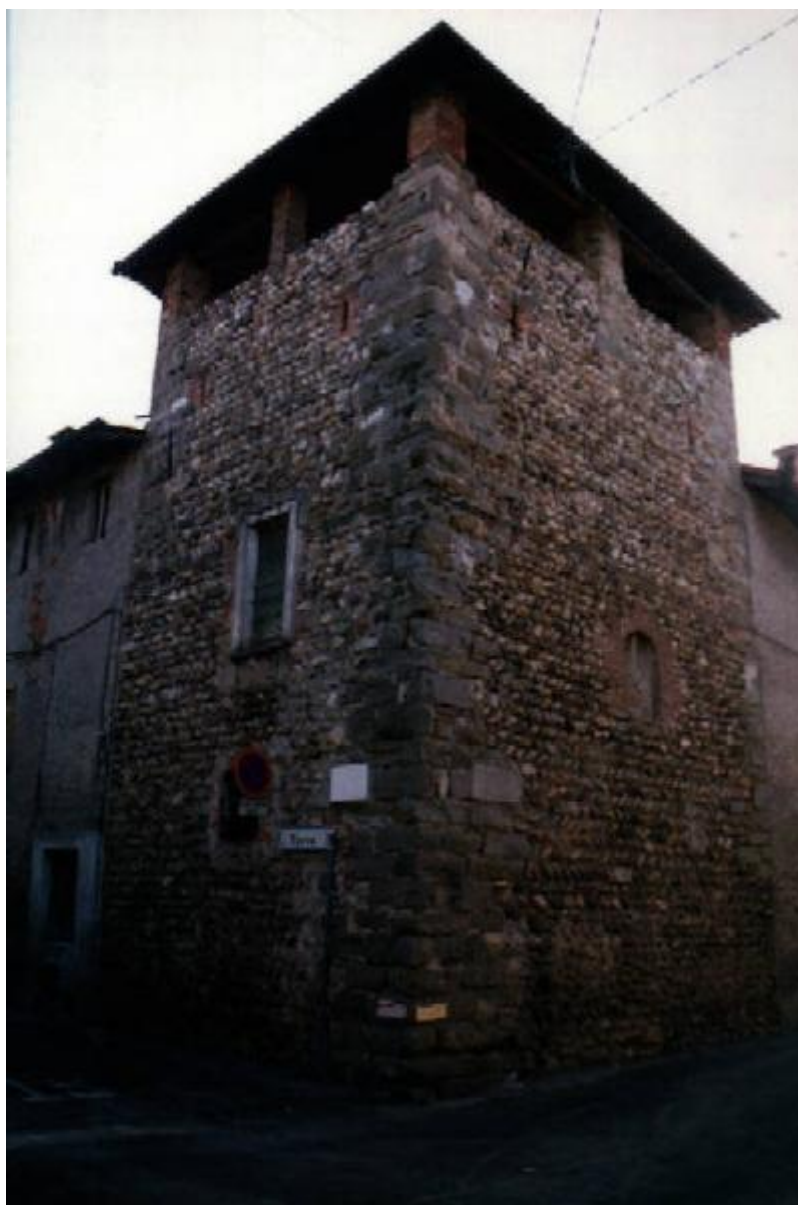
La torre rimasta ha struttura muraria in ciottoli di fiume disposti a spina di pesce e rafforzati da cantonali in grossi masselli di arenaria. L'edificio è oggi in parte utilizzato come abitazione e deposito di prodotti agricoli e in parte è abbandonato.
