Castello di Tagliuno

Castelli Calepio (BG)

Tipologia: castello

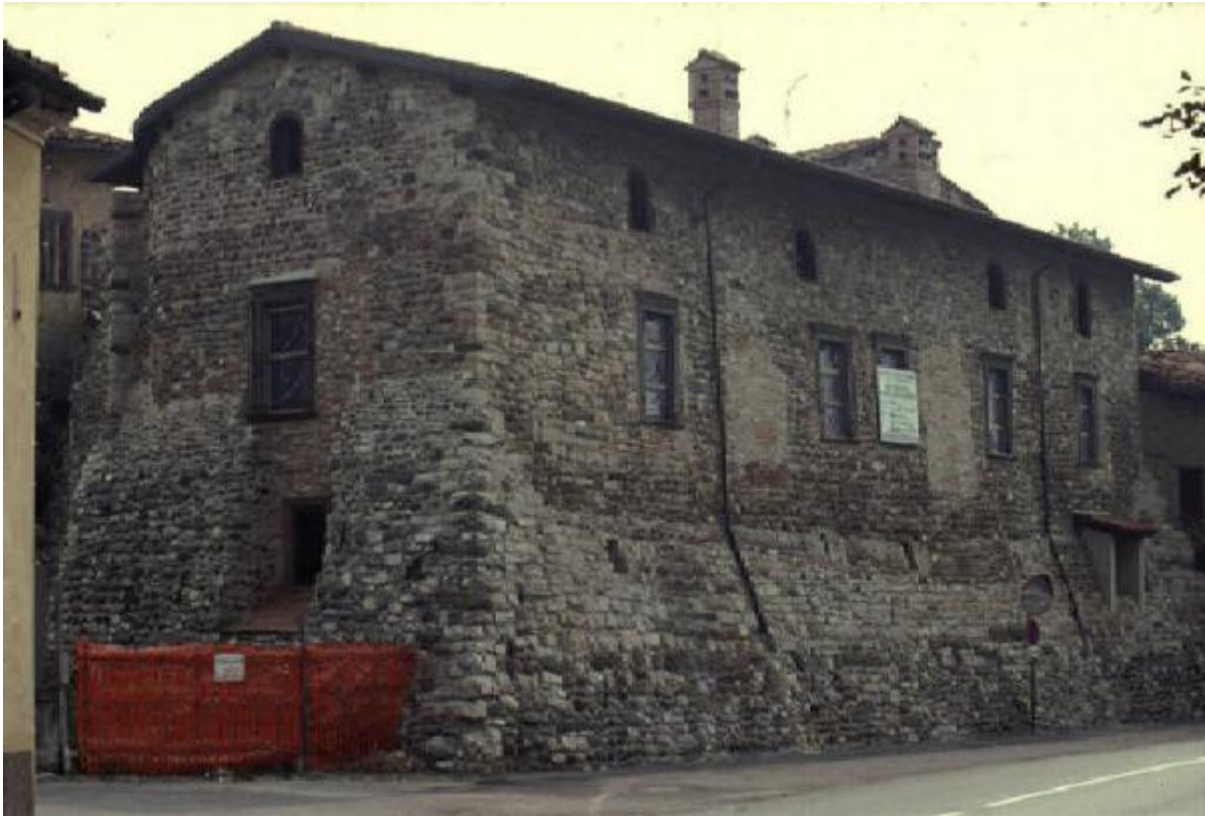
Lungo la strada presenta un corpo di fabbrica di tre piani, contraddistinto da un alto basamento scarpato e da una struttura muraria in conci di pietra frammisti a ciottolame fluviale disposto a spina di pesce, con spigoli rafforzati da grossi blocchi lapidei. Le finestre del primo piano appartengono ad un'epoca più tarda mentre le monofore in alto sono probabilmente originarie.

Genere: in muratura stilata

Materiali [1 / 2]: pietra a spacco

Materiali [2 / 2]: ciottoli di fiume

Consistenza: consistenza discreta

Manutenzione: manutenzione discreta
