Rocca di Cologno al Serio

Cologno al Serio (BG)

Denominazione: Rocca di Cologno al Serio

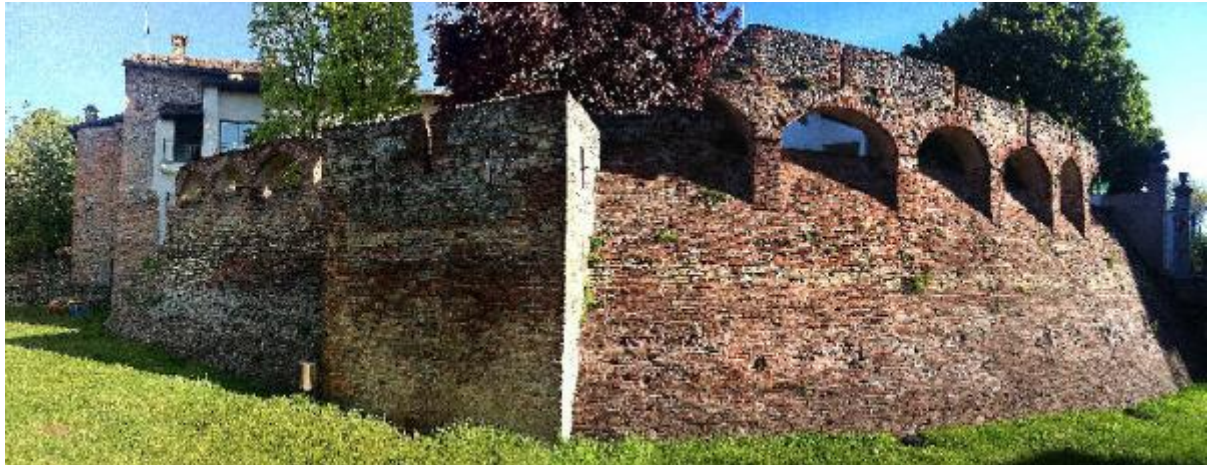
La Rocca, realizzata tra il XIII e il XIV secolo, fa parte del complesso del Borgo murato di Cologno al Serio. Nello specifico è costituita da due corpi longitudinali con due torri alle estremità e una porta torre centrale (porta Rocca). Questo fronte fortificato, affacciato sul fossato, coincideva dimensionalmente con il diametro di una cortina semicircolare rafforzata da due torri rompitratta e da una torre passante centrale con ponte levatoio che immettevano nel centro abitato. La cortina semicircolare presenta un poderoso apparato a sporgere che doveva originariamente concludersi con un una merlatura; sul lato interno a giudicare dai fori praticati per reggere strutture lignee a sbalzo doveva corrispondere un cammino di ronda.

La struttura muraria delle cortine è costituita in prevalenza da ciottoli disposti a spina di pesce mentre il basamento, dalla scarpa molto pronunciata verso il fossato, è in mattoni. Dalla parte opposta il castello è stato rafforzato mediante un muro dalla conformazione planimetrica a semicerchio.
