Torre di Cirano

Gandino (BG)

Tipologia: torre

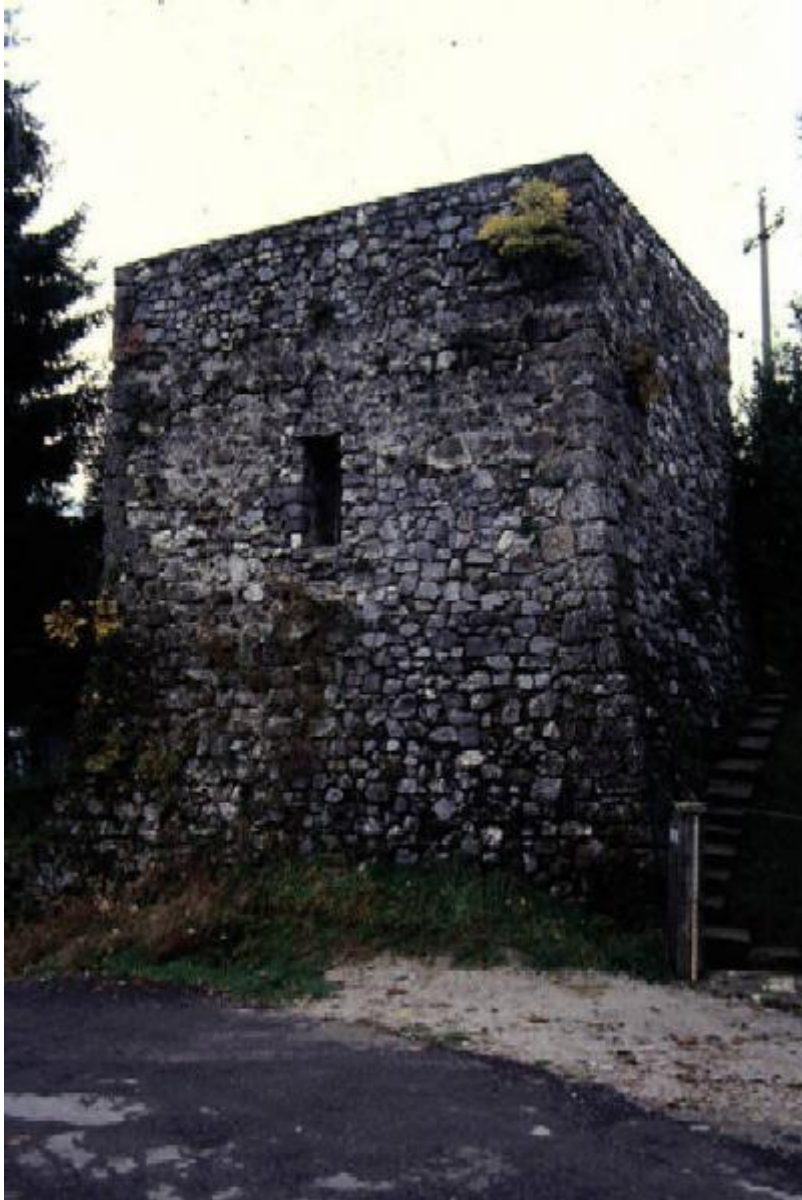
Possiede una robusta muratura a conci di pietra rozzamente squadrati disposti a corsi regolari; il basamento, dall'accentuato profilo a scarpa, giunge sino all'altezza di circa tre metri. In epoca recente si è attuato il parziale rifacimento dei muri crollati mediante blocchi di pietra di forma irregolare e di pezzatura inferiore a quella originaria.

Genere: in muratura a secco

Materiali: pietra a spacco

Consistenza: consistenza scarsa

Manutenzione: manutenzione scarsa
