Torre Via Misericordia

Spirano (BG)

Tipologia: torre

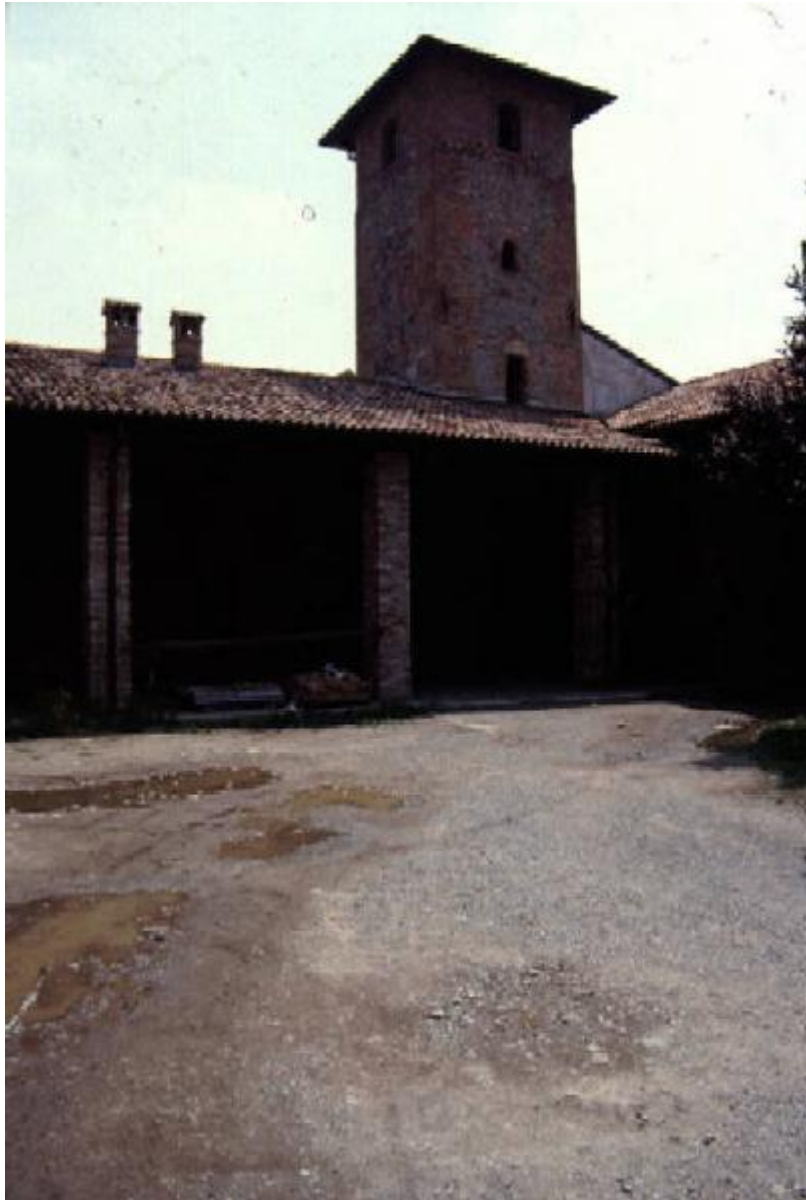
La torre era parte della cinta esterna di difesa del comune di Spirano. Ora è inglobata negli edifici di una grande corte rustica. Si innalza per tre piani e presenta una struttura muraria costruita in prevalenza da ciottoli di fiume disposti a spina di pesce, con spigoli in mattoni.

Genere: in muratura stilata

Materiali: ciottoli di fiume

Consistenza: consistenza discreta

Manutenzione: manutenzione buona
