Rocca Sforzesca di Soncino - complesso

Soncino (CR)

Denominazione: Rocca Sforzesca di Soncino - complesso

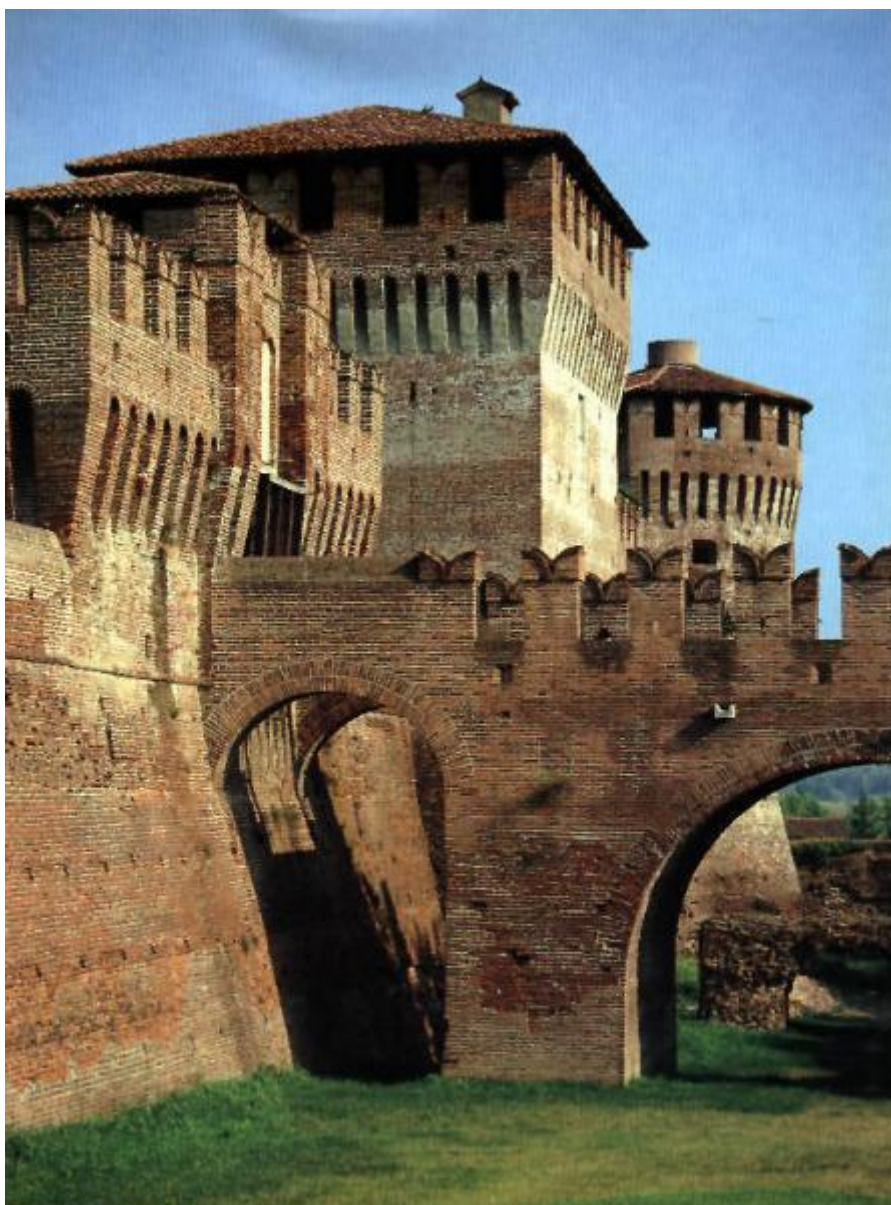
Note: Vista del rivellino

La rocca, di forma quadrata, comprende quattro torri: tre di pianta quadrata ed una circolare. Un imponente rivellino protegge l'ingresso. La struttura, realizzata interamente in laterizio, presenta spesse cortine murarie, sulla sommità delle quali si innesta un camminamento di ronda

La rocca, sorta nell'angolo sud occidentale della cerchia muraria del borgo, ha impianto sostanzialmente quadrato, con tre grandi torri quadrate e una - quella coincidente con il vecchio torrione d'angolo delle mura - cilindrica con doppio apparato a sporgere: soluzione rarissima che dà all'edificio una connotazione unica. L'ingresso è protetto da un imponente rivellino in cui portone d'ingresso è disposto a 90 gradi rispetto a quello della rocca, così da costringere un eventuale avversario a ruotare la propria direttrice d'attacco, esponendo il fianco. Tutte le torri, salvo una, che al livello del cammino di ronda ospitava l'alloggia del castellano, sono del tipo passante, così che la guarnigione potesse spostarsi rapidamente da un punto all'altro lungo un percorso a livello e senza interruzioni. L'apparato a sporgere è utilizzato in maniera sistematica lungo tutto il perimetro. L'insieme è forse più arretrato delle contemporanee rocche romagnole, ma è certo una delle migliori espressioni di quell'architettura di transizione che negli ultimi decenni del XV secolo cercava di aggiornare gli edifici militari senza peraltro ancora arrivare a quel completo ripensamento che avrebbe condotto alla nascita dell'architettura bastionata.
