# Torre e casaforte Piazza IV Novembre - complesso

Mapello (BG)

Codice scheda: 1A070-00008

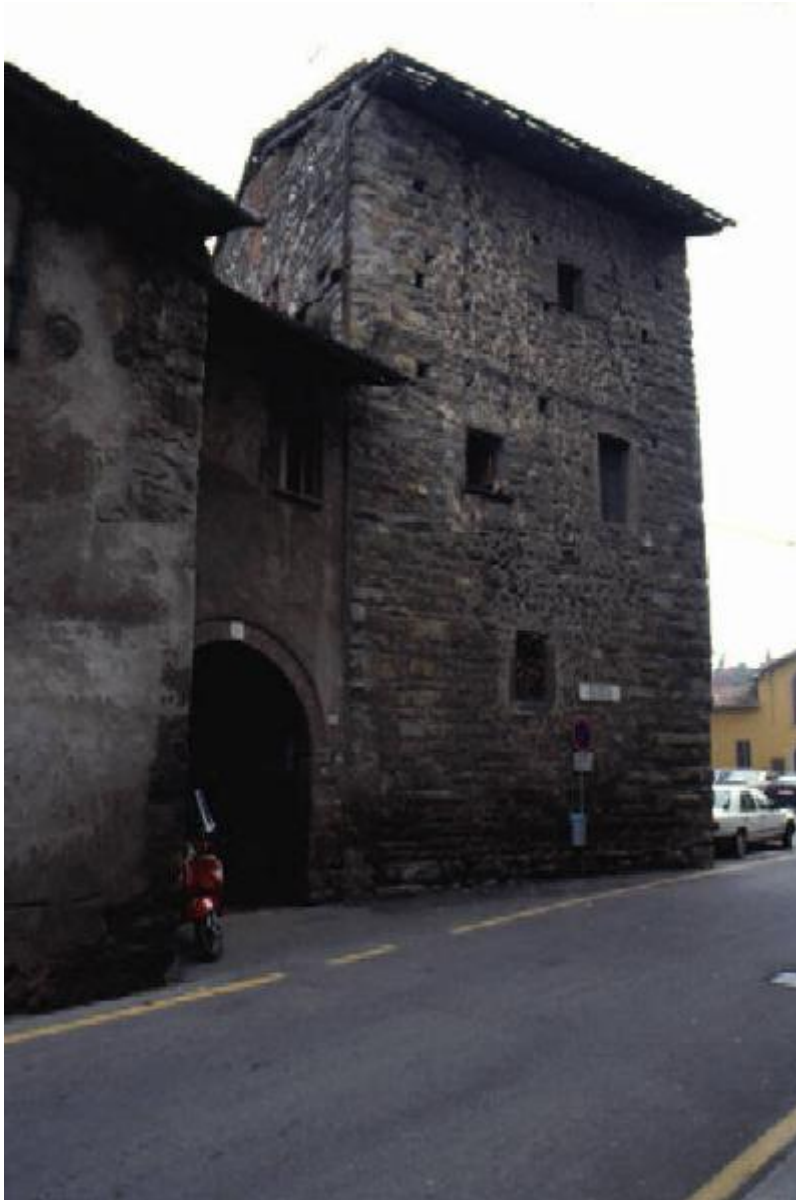
Complesso costituito da una torre e annessa casaforte. Nello spigolo a sud ovest si trova la torre originariamente isolata e tuttora priva di aperture a terra. Ben conservate quattro finestre architravate a timpano e porta a sesto acuto con mezza ghiera in conci pentagonali e mezza in conci quadrilateri.
