Torre Via delle Viti

Alzano Lombardo (BG)

Tipologia: torre

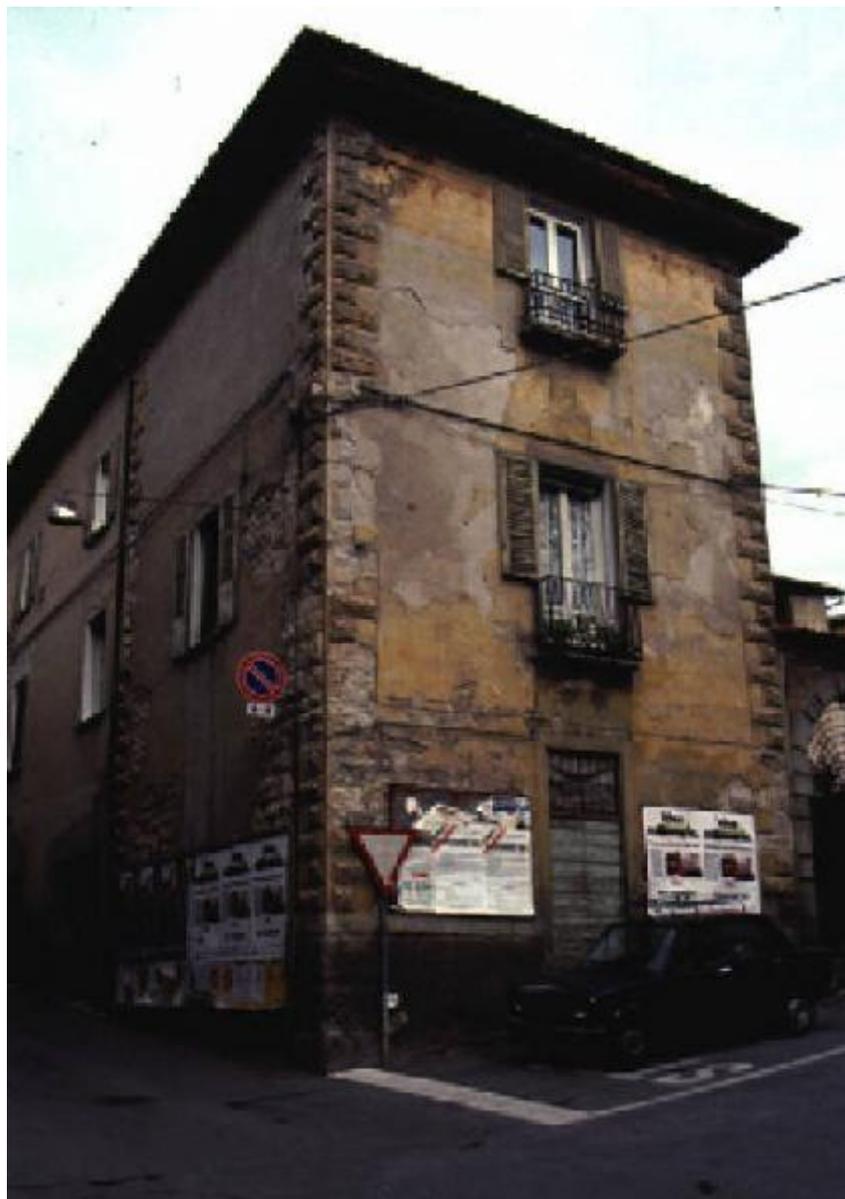
Edificio con muratura in pietra disposta a corsi regolari costituita da blocchi di maiolica, sass della Luna, borlanti di fiume; intonaco civile a base di calce e cemento; balconcini in pietra contorni in pietra. Finta bugnatura in corrispondenza dei cantonali. Strutture di orizzontamento in laterocemento.

Consistenza: consistenza discreta

Manutenzione: manutenzione discreta
