Borgo Murato

Alzano Lombardo (BG)

Ambito tipologico principale: architettura fortificata

Tipologia: mura difensive

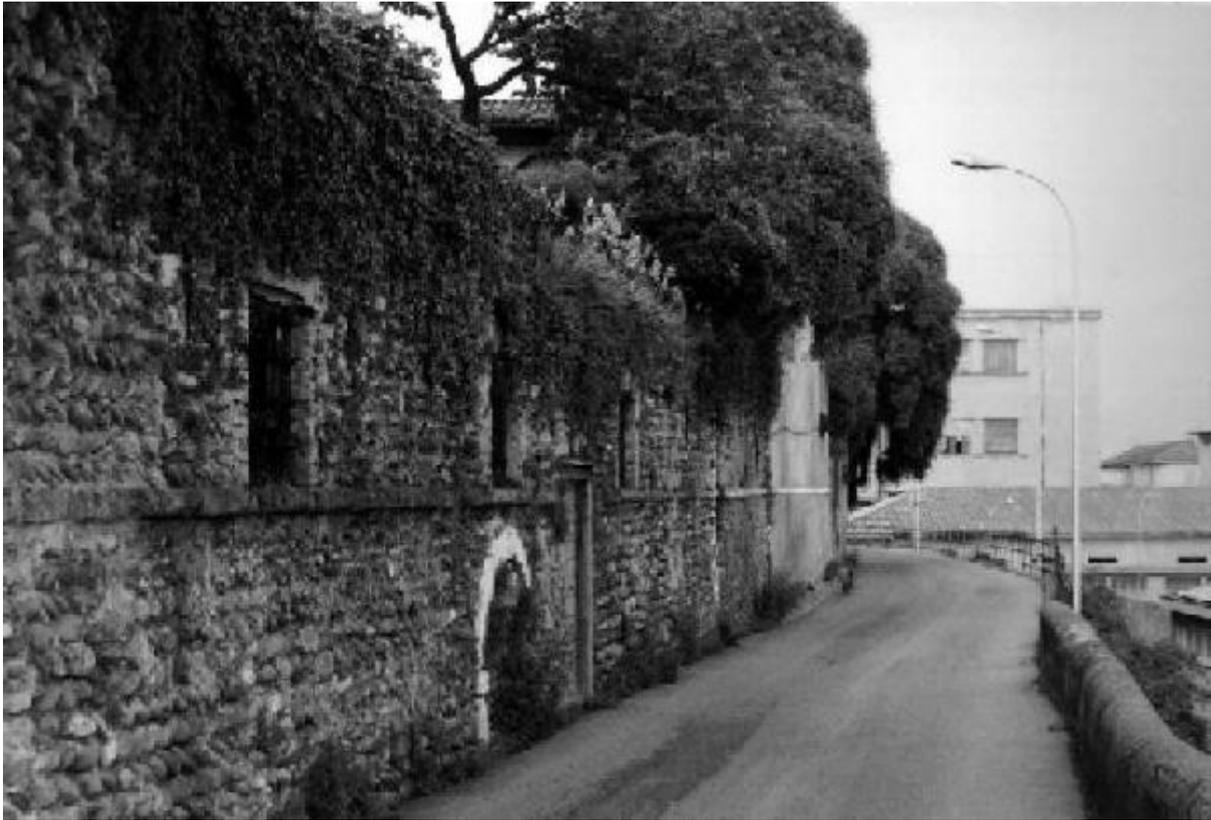
Della cinta muraria oggi restano solo alcuni tratti. Parzialmente smantellata fu inglobata nell'intorno a partire dal XVI secolo. Si tratta di muraglie di altezza circa 4-5 metri, con spessore di 60 centimetri circa, con struttura in borlanti a spina di pesce, cordone in laterizio o pietra.
