Torre Vecchia

Casirate d'Adda (BG)

Ambito tipologico principale: architettura fortificata

Tipologia: palazzo fortificato

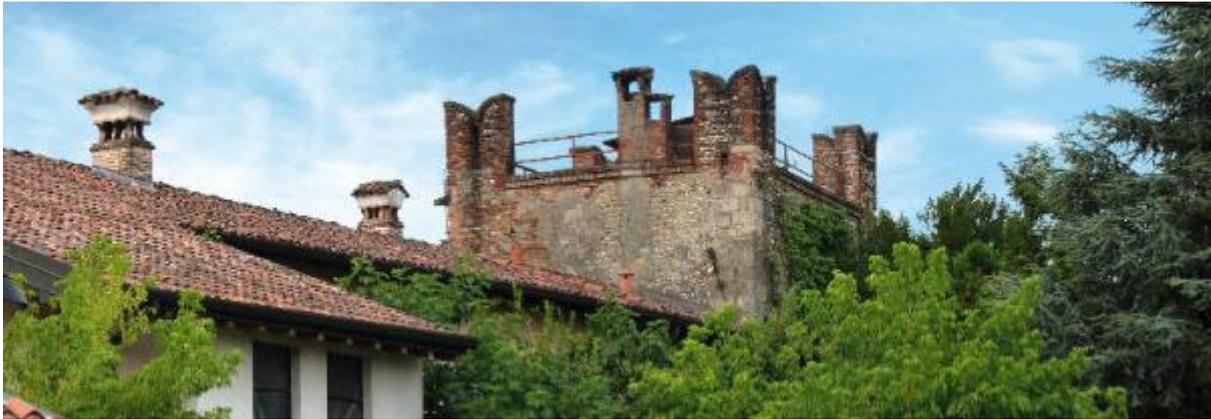
La parte visibile della torre presenta muratura in mattoni e ciottoli di fiume posati a spina di pesce. Gli elementi decorativi sono in cotto. Lo spigolo a nord est ha conci squadri di cui non è possibile rilevare il materiale, di recente posatura. La particolare forma della corte richiama la presenza in questo sito di un castello-recinto.
