Torre di Alli Moj

Gandino (BG)

Tipologia: torre

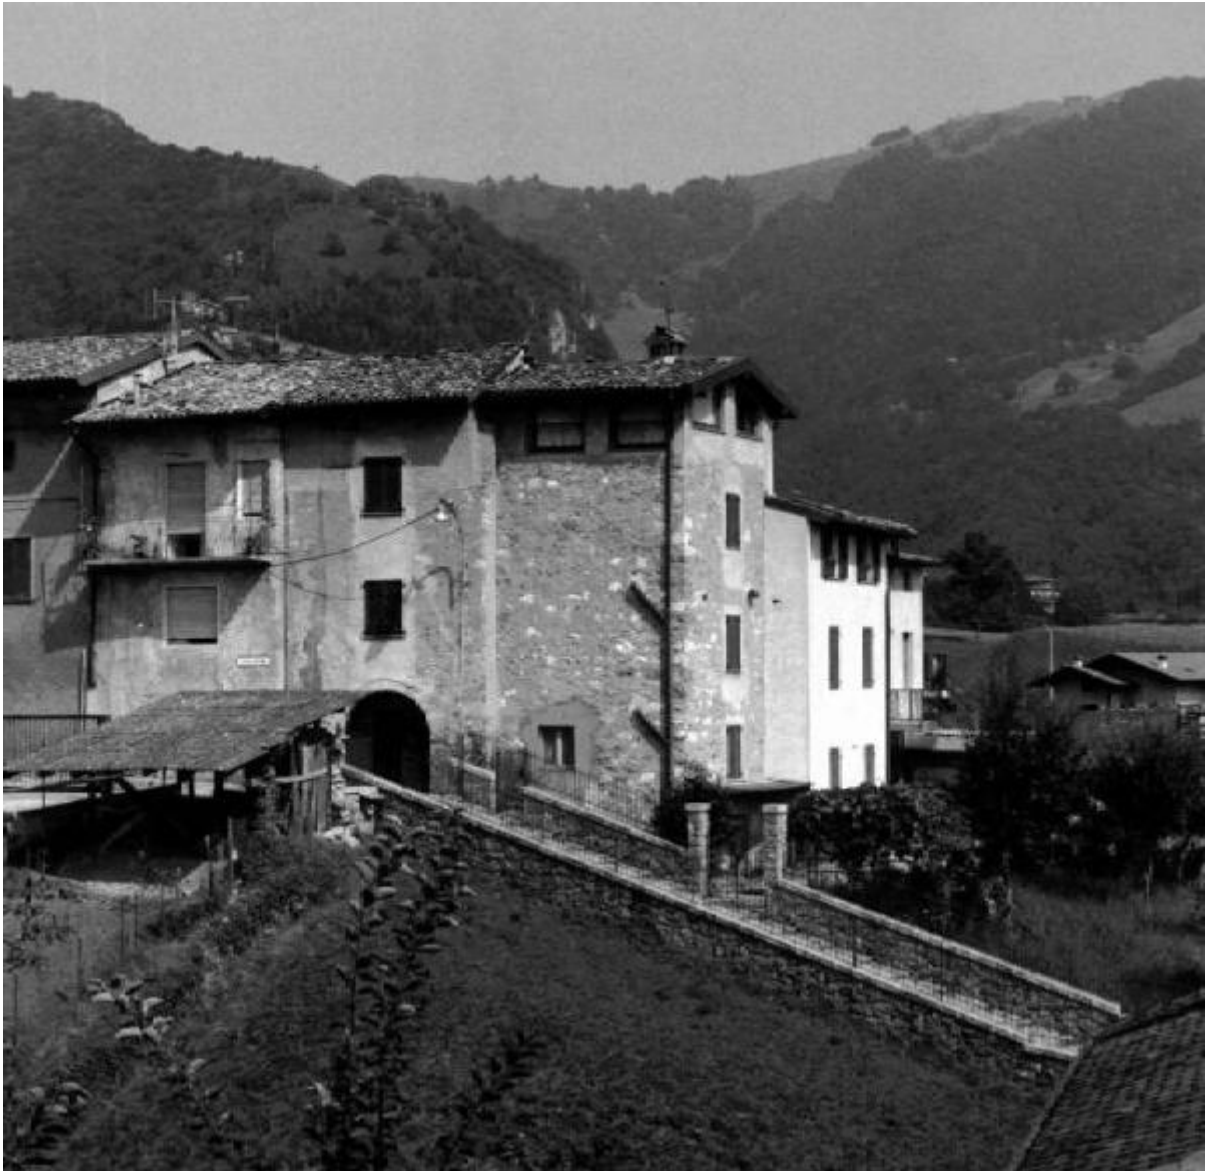
La torre è stata troncata e ha subito grossi danni a causa dell'incuria e del lungo periodo di abbandono. Ha murature in pietra locale e cantonali in ceppo.

Consistenza: consistenza scarsa

Manutenzione: manutenzione nulla
