Castello di Briolo

Ponte San Pietro (BG)

Ambito tipologico principale: architettura rurale

Tipologia: cascina

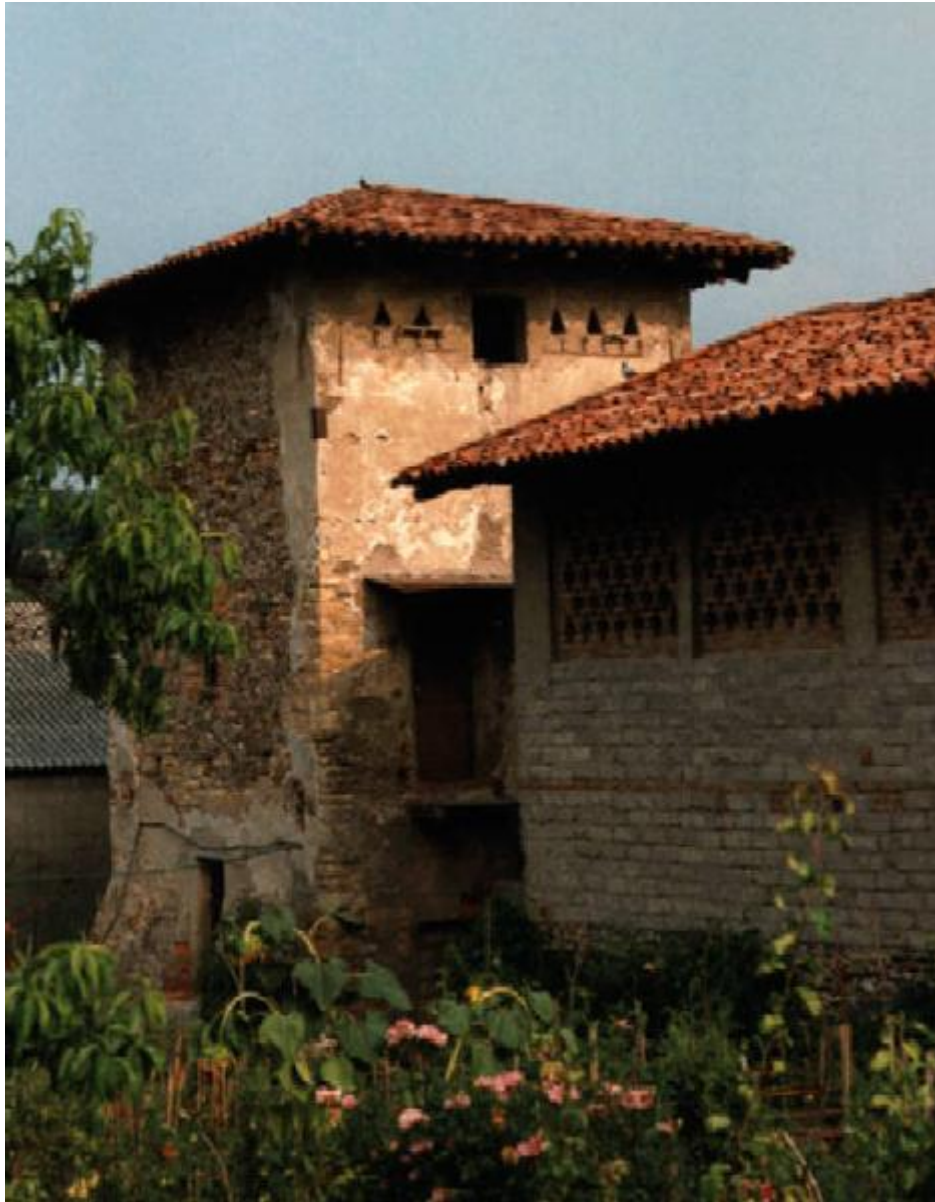
Struttura a doppia corte generata dalla sovrapposizione della corte quadrata al preesistente recinto. Muratura in ciottoli di fiume a spina di pesce in tutte le fasi, arenaria squadrata per i cantonali e i pilastri del portico. Tutte le aperture sono in mattoni.

Genere: in muratura stilata

Materiali: ciottoli di fiume

Consistenza: consistenza buona

Manutenzione: manutenzione discreta
