Portico della cascina Stallone ed Uniti (ex)

Bascapè (PV)

Tipologia: portico

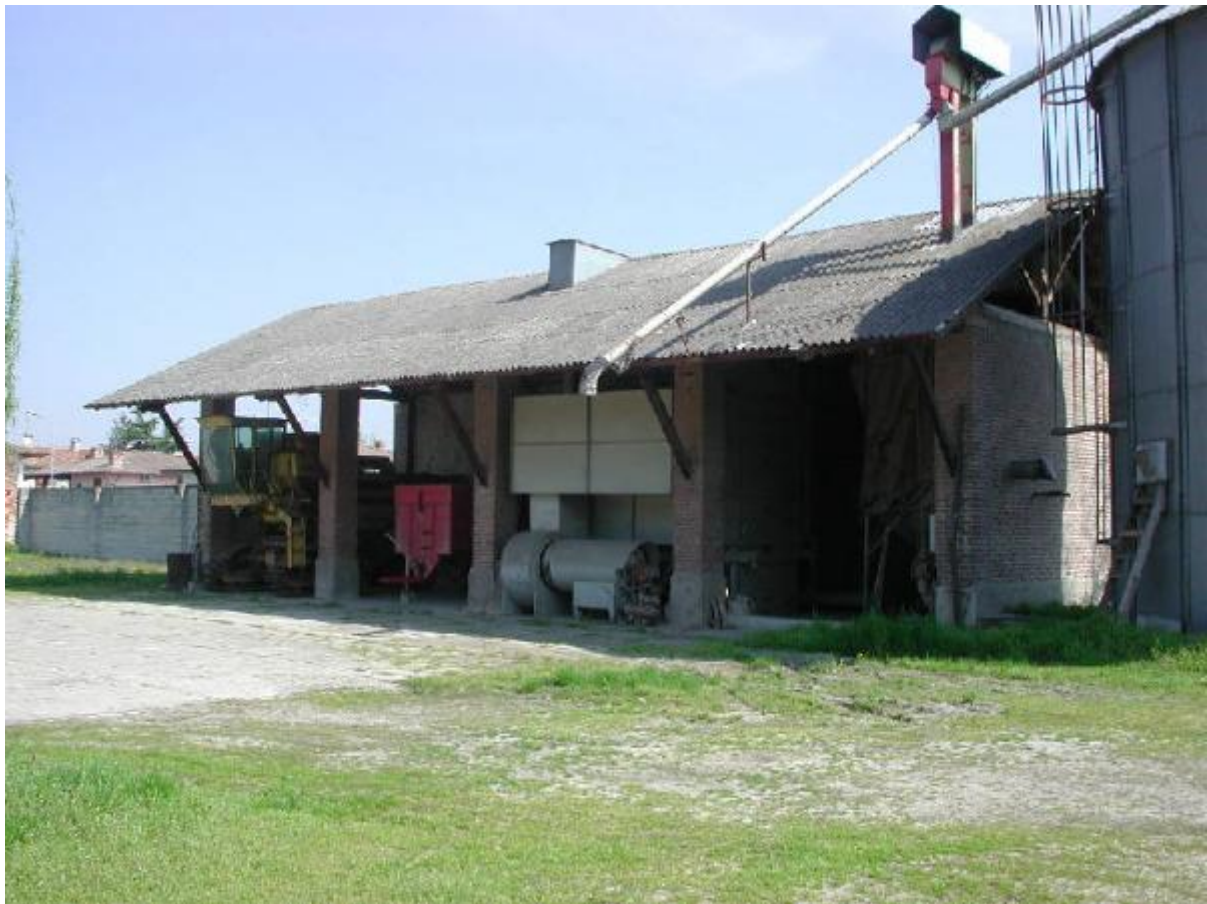
Edificio, posto sul lato est dell'aia a sud-est dell'ingresso, composto da un corpo di fabbrica a pianta rettangolare diviso in quattro campate disposte su un unico livello. Il portico è chiuso verso sud ed est da muratura continua in laterizio a mattoni pieni a vista. Sul lato ovest, verso l'aia, falda sporgente sostenuta da mensola e banchina. Il pavimento è in battuto di cemento e la copertura è a due falde con struttura costituita da capriate con monaco e saette, poggianti sui pilastri in muratura. Il manto è in lastre di eternit.
