Portico della Cascina Cantalupo

San Giuliano Milanese (MI)

Tipologia: barchessa

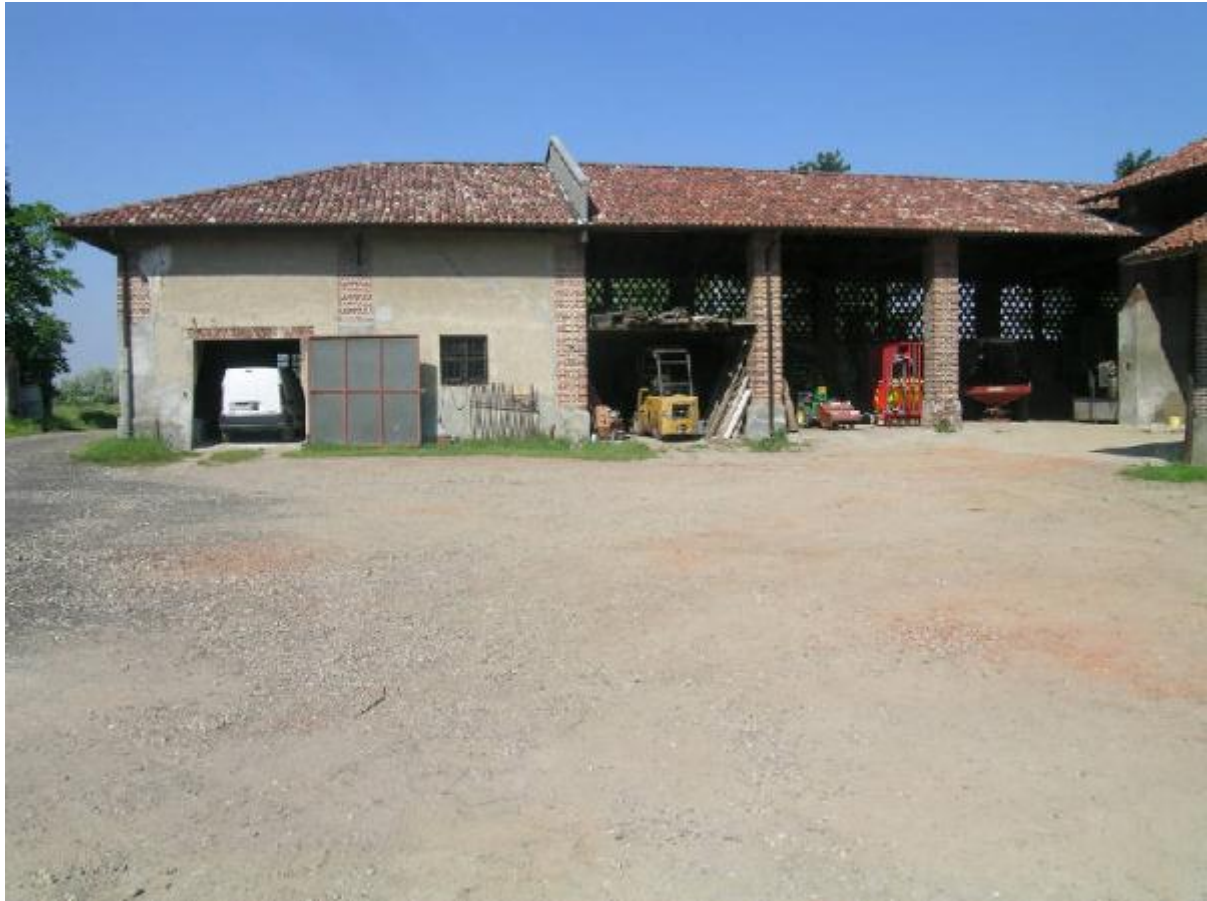
Il corpo di fabbrica ad impianto rettangolare regolare è suddiviso in tre campate aperte e due chiuse; attualmente è utilizzato come deposito ed autorimessa. Il prospetto principale è rivolto ad ovest, mentre il lato est si affaccia verso i campi. Le strutture verticali sono costituite da murature intonacate realizzate in mattoni pieni, grigliati e pilastri in mattoni. La struttura orizzontale è costituita da un solaio ligneo ad orditura semplice. La struttura della copertura è realizzata sia con capriate sia con travatura su muro; il manto di copertura è in coppi.
