Torre di Orezia

Dervio (LC)

Denominazione: Torre di Orezia

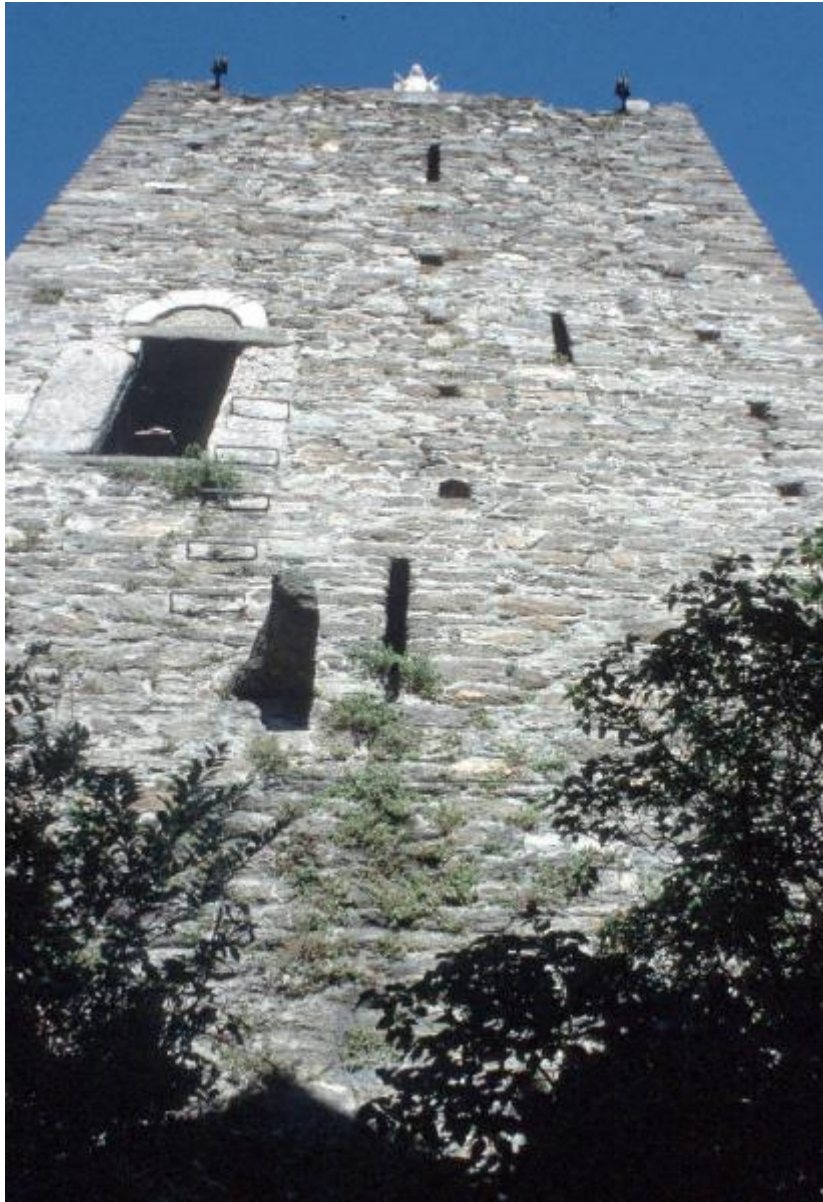
Torre a base quadrata con feritoie sui lati, è dotata di un ingresso a monte al piano terreno e di un portale a valle con accesso con trilitte al piano primo ed ai livelli superiori, essa costituisce un mastio appartenente al sistema fortificato costituito dalle mura degli edifici circostanti.

Stato di conservazione: discreto
