Chiesa di S. Pietro in Vallate (ex)

Cosio Valtellino (SO)

Tipologia: chiesa

Qualificazione: abbaziale

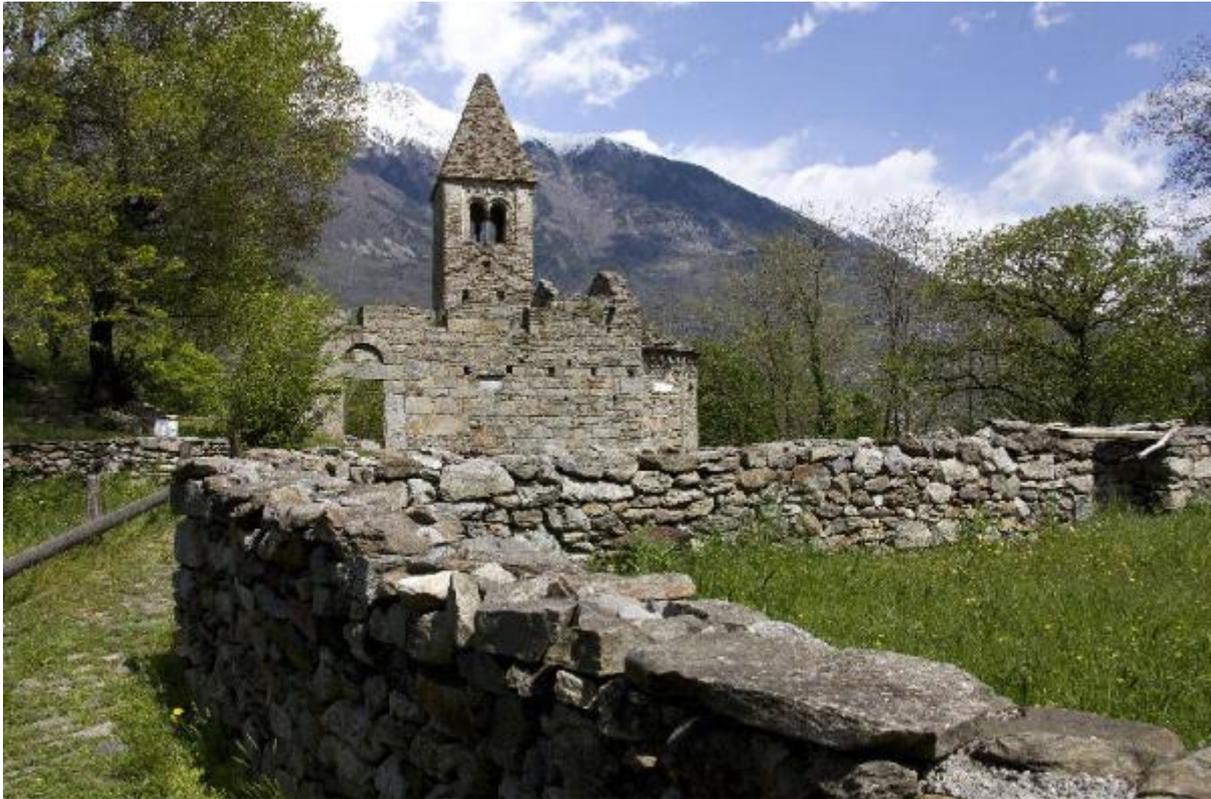
Edificio in muratura di pietra, di cui restano l'abside semicircolare e la parete meridionale della navata principale. Sul lato nord rimane il massiccio campanile in pietra a pianta quadrata.

Della chiesa sussistono buona parte del muro perimetrale sud, il santuario maggiore absidato, e il campanile a nord sopra un santuario minore in origine absidato (dell'absidiola sussistono le due estremità). La parete sud della chiesa è in blocchi di pietra locale di misura e colorazione diversificate. Nella parte inferiore sono inseriti blocchi di grandi dimensioni. Poderosi sono quelli impiegati per gli stipiti e l'architrave del portale, dotato di soprastante archivoltto che forma una lunetta e costituente l'accesso principale (laterale). Immediatamente sopra l'archivoltto una monofora è disassata rispetto ad esso. L'abside è dotata di tre monofore e di un oculo (verso nord) ed è scompartita in campi verticali da semicolonnine interamente di restauro. Le tre semicolonne si interrompono sotto la cornice di archetti pensili come a Fontanella i (post 1080). Il motivo a "denti di lupo" (triangoli di laterizio) figura in doppia fila nell'abside, sotto gli archetti e sotto una fila di "denti di sega", che compaiono eccezionalmente anche nello zoccolo absidale. Ciò attesta fra l'altro l'emergenza visiva dei paramenti murari est e sud (come nel S. Fedelino di Samolaco) - quelli visibili dal chiostro - rispetto agli altri due (tuttavia il perimetrale ovest non esiste più, mentre quello settentrionale, esposto al dirupo e conservato in minima parte, appare tecnologicamente assai più scadente).

All'interno il santuario principale è coperto da due voltine a botte (di 160 e 80 cm) antistanti l'abside, la quale prospetta così a ovest con tre ghiere concentriche.
