Santuario di S. Maria al ponte - complesso

Breno (BS)

Tipologia: chiesa

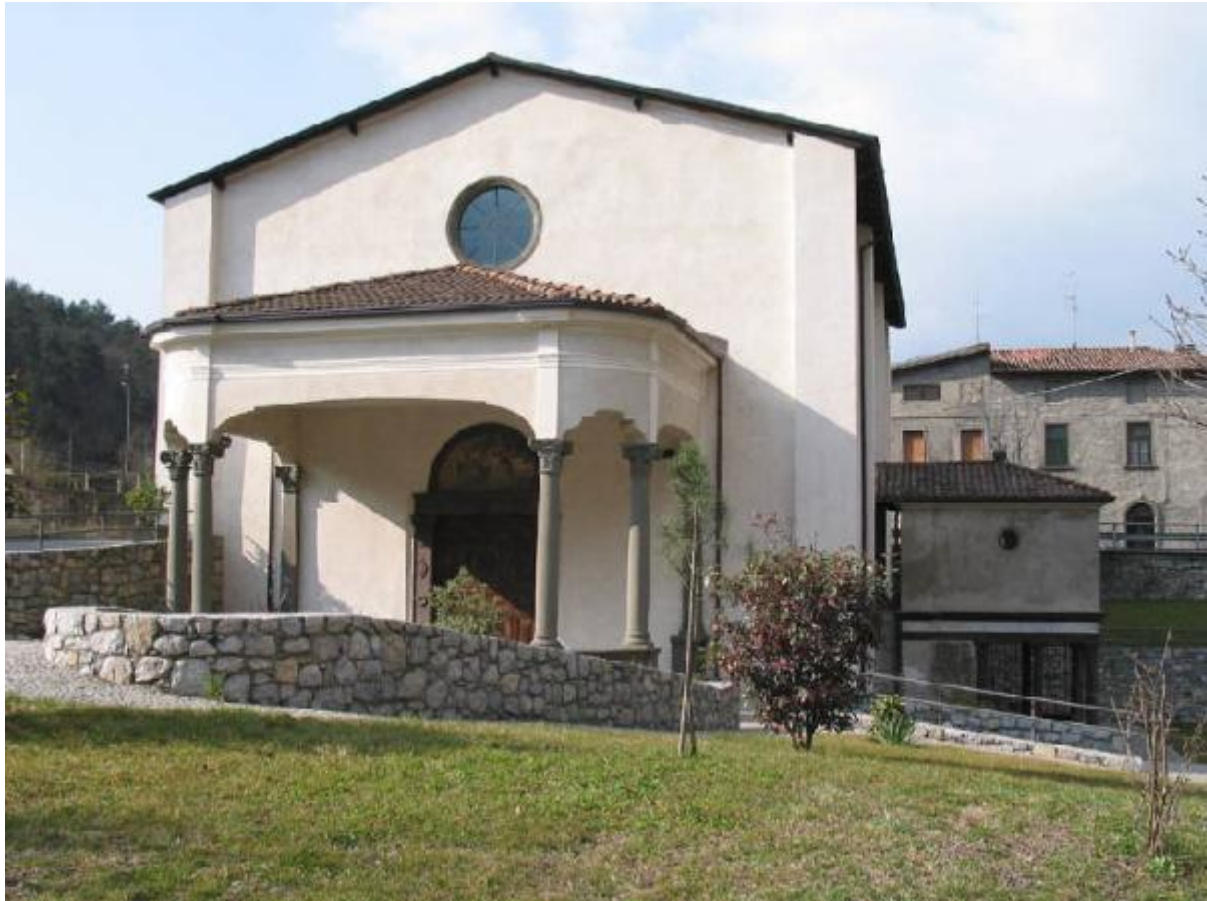
Codice identificativo: SMP10D02

il complesso è costituito da chiesa e tempietto. La chiesa a tre campate con altari laterali e presbiterio con abside circolare. Le strutture verticali sono in muratura portante e quelle orizzontale voltate a botte con costoloni. la copertura a capanna. Il corpo della chiesa è preceduto da protiro con basso recinto e colonne in arenaria.

Stato di conservazione: buono

Note: vista principale
