# Torre d'ingresso

Breno (BS)

Denominazione: torre d'ingresso

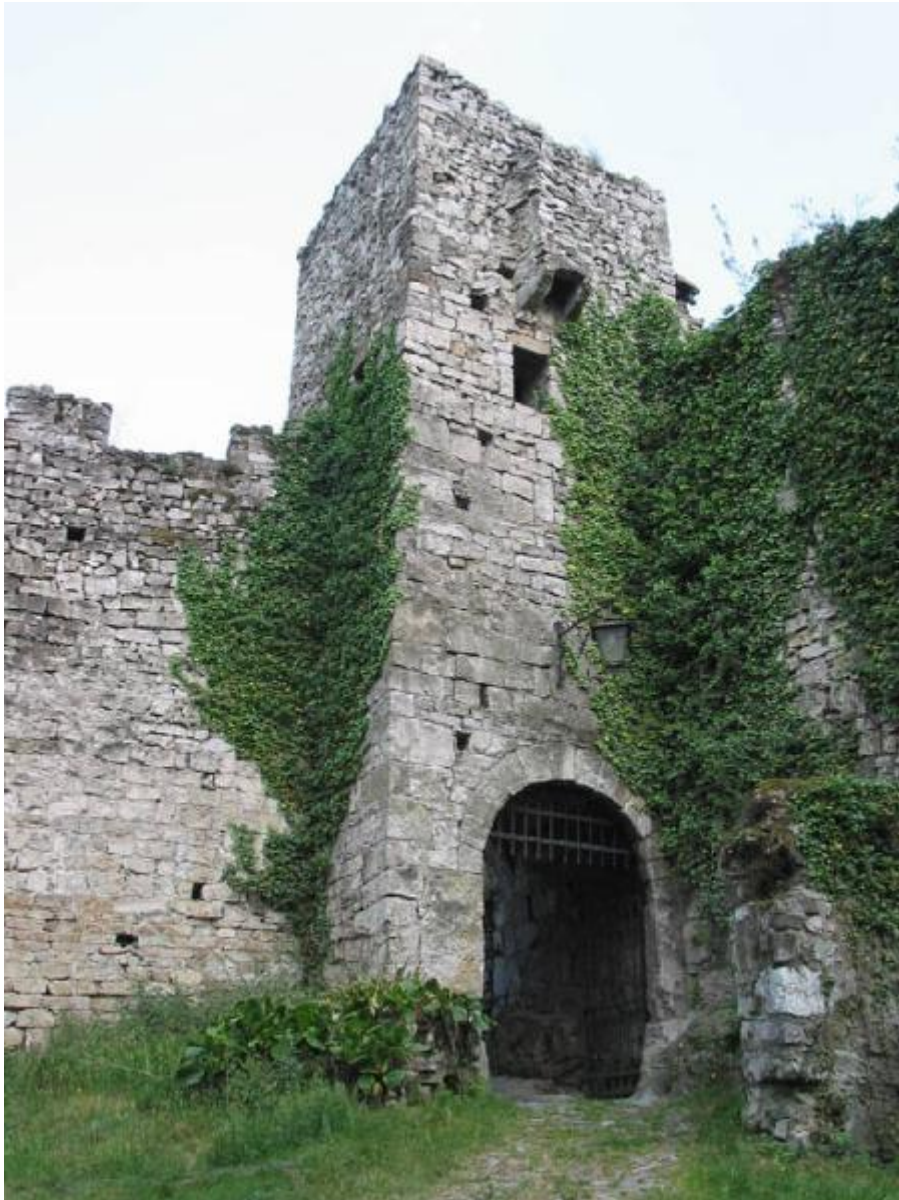
La torre di avvistamento presenta strutture veticali in muratura portante in pietra. Gli orizzontamenti sono voltati (seminterrato) e lignei. La copertura, su struttura lignea poggiata sui muri, è in coppi.
