Mura del castello

Breno (BS)

Denominazione: mura del castello

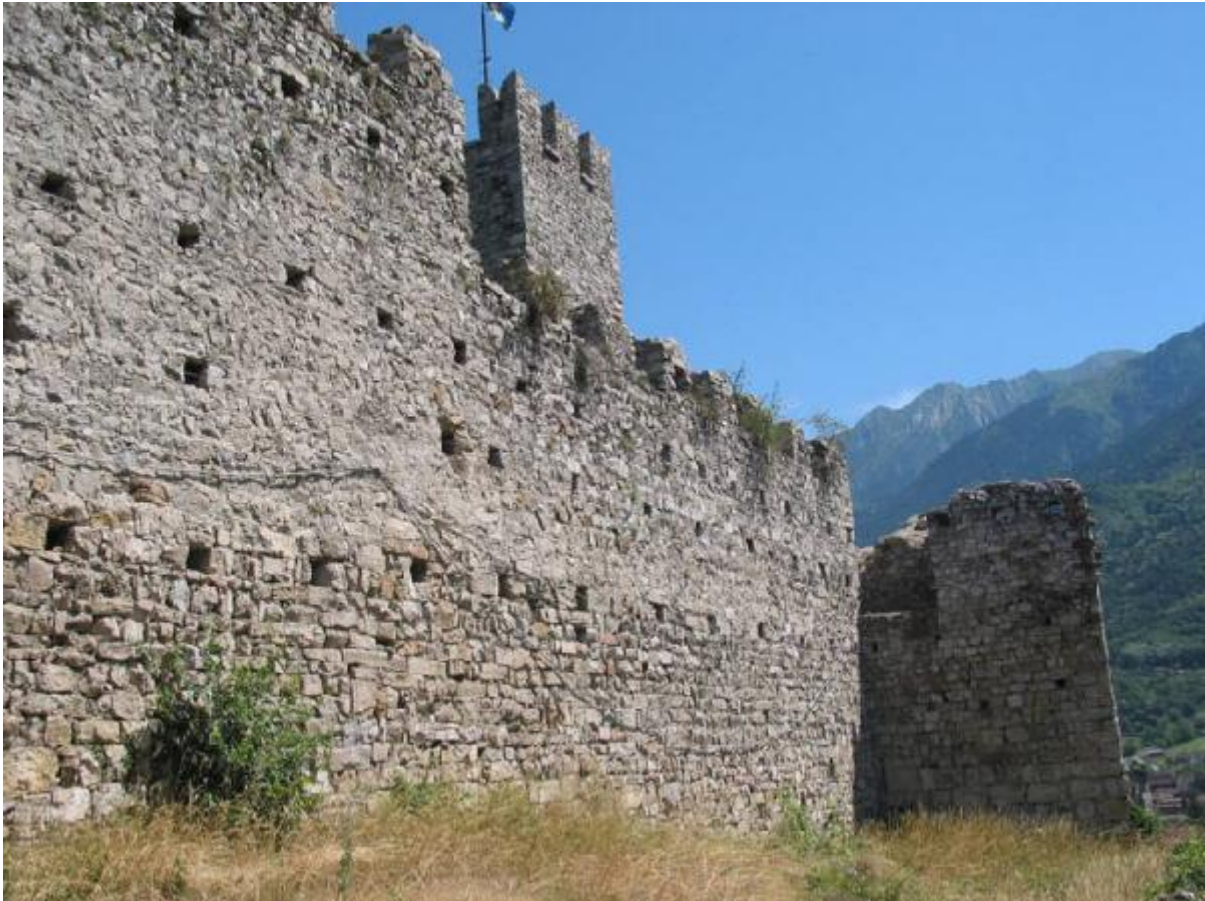
Le mura cingono il castello seguendo l'andamento della collina con tratti concentrici verso l'alto. Restano solamente le strutture verticali con qualche architrave di apertura. La tessitura muraria è varia e presenta tracce degli orizzontamenti che vi erano appoggiati. Le murature poggiano su roccia viva.

Stato di conservazione: rudere

Indicazioni specifiche: disgregazione del materiale, attacchi biologici
