Chiesa di S. Michele

Berzo Inferiore (BS)

Ambito tipologico principale: architettura religiosa e rituale

Tipologia: cappella

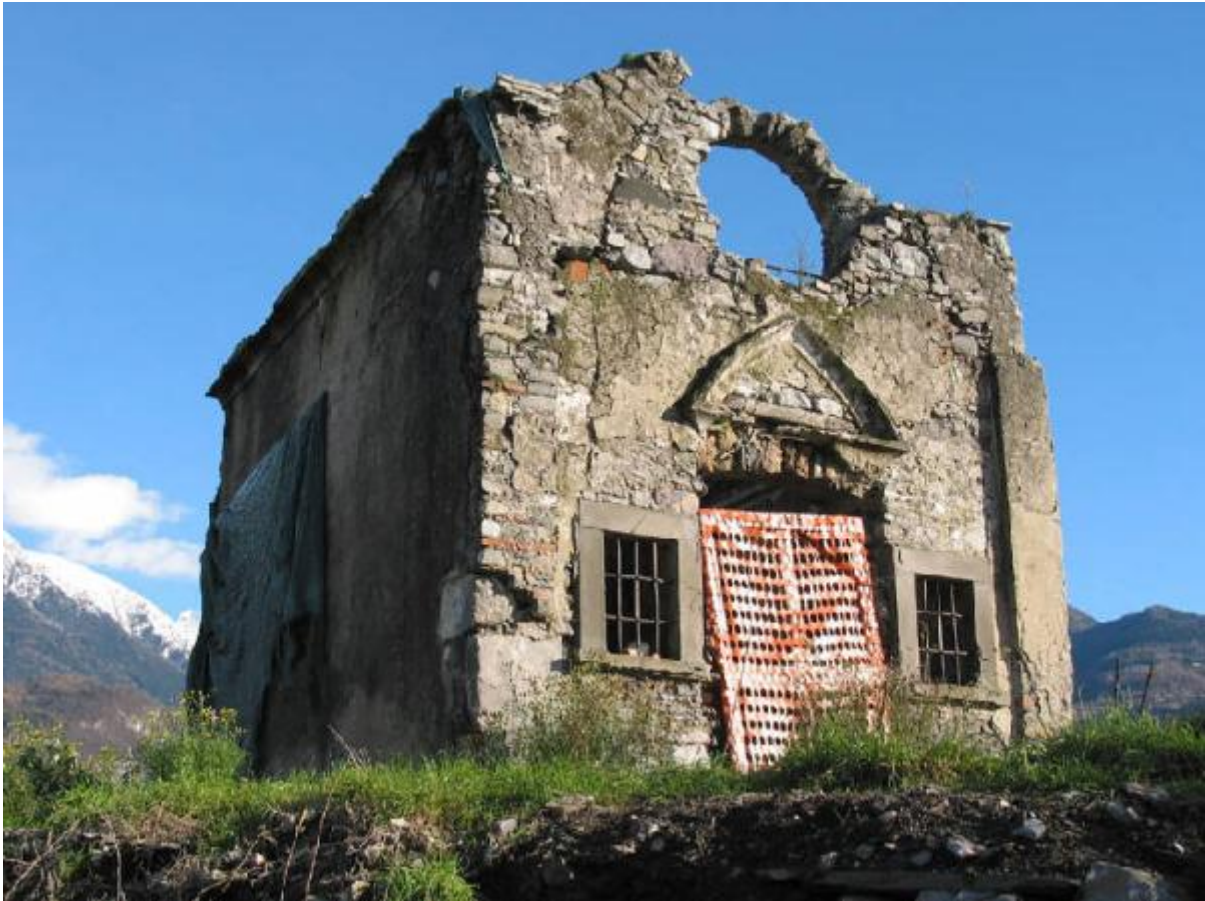
Cappella ad aula unica con presbiterio rettangolare in muratura portante continua a vista. Degli orizzontamenti rimane solo l'arcone trionfale acuto. Dei rivestimenti restano lacerti esterni.

Stato di conservazione: rudere

Indicazioni specifiche: incuria
