Campanile della chiesa della Natività di Maria Vergine

Darfo Boario Terme (BS)

Tipologia: campanile

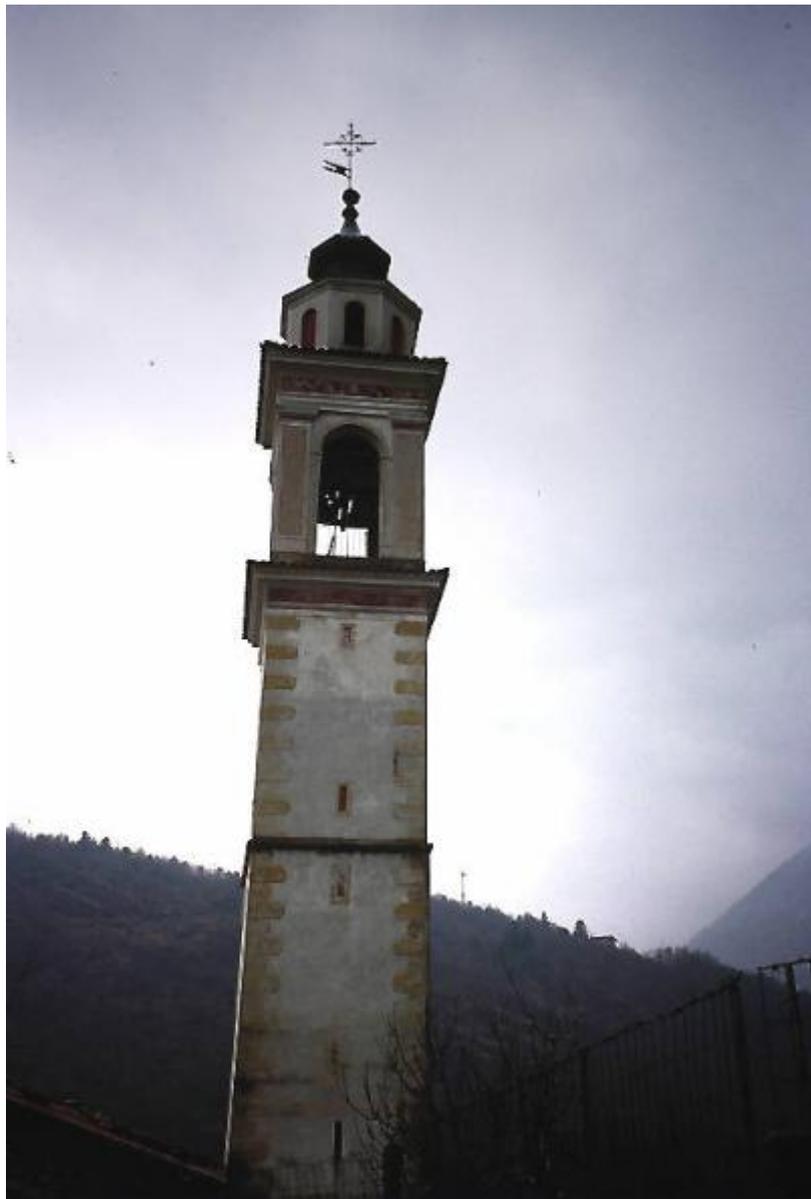
Il campanile a pianta quadrata, con murature in pietra intonacata esternamente, strutture orizzontali in legno e scala a pioli in legno, ha l'accesso, direttamente dalla navata, attraverso una porticina in legno. Il fusto è esternamente diviso in due sezioni più la cella, a semplici lesene con arco a pieno centro sui quattro lati, racchiusa da modanature aggettanti ricoperte da tettuccio in tegole in cotto. La cella è sormontata da un lanternino ottagonale su cui è impostata la guglia a bulbo di rame con l'antica croce in metallo e la bandiera inastata.

Lo stato di conservazione delle strutture non mostra particolari problemi se non danni visibili nei rivestimenti, quali l'alterazione cromatica e il dilavamento dell'intonaco (causati dall'aggressione degli agenti atmosferici), le incrostazioni e i depositi superficiali.
