# Campanile della chiesa di S. Giulia

Pian Camuno (BS)

Tipologia: campanile

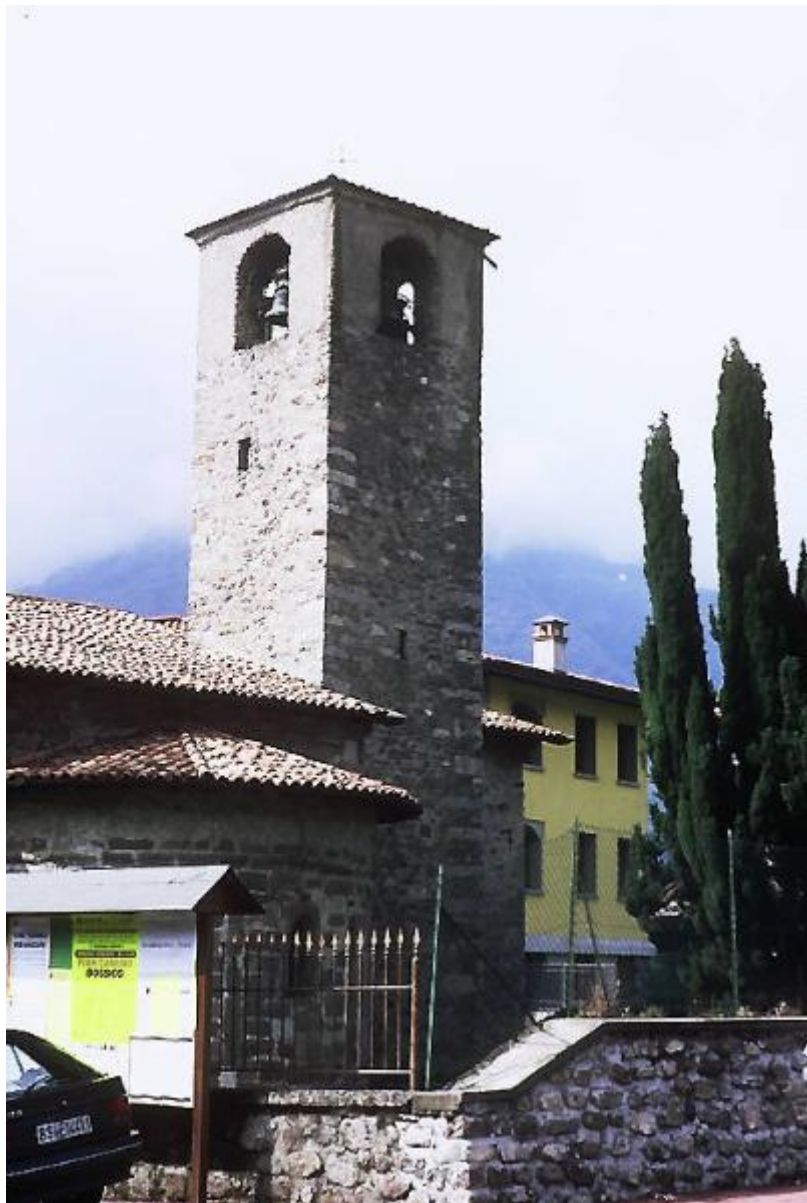
Addossata la lato nord è la torre campanaria, molto semplice a muratura piuttosto rustica, ma con conci bene squadri negli spigoli e cella campanaria costituita da 4 luci, ampie, con arco a pieno centro. Del campanile rimane l'originaria portina nel lato verso nord.
