# Chiesa di S. Girolamo

Cedegolo (BS)

Tipologia: chiesa

Denominazione: Chiesa di S. Girolamo

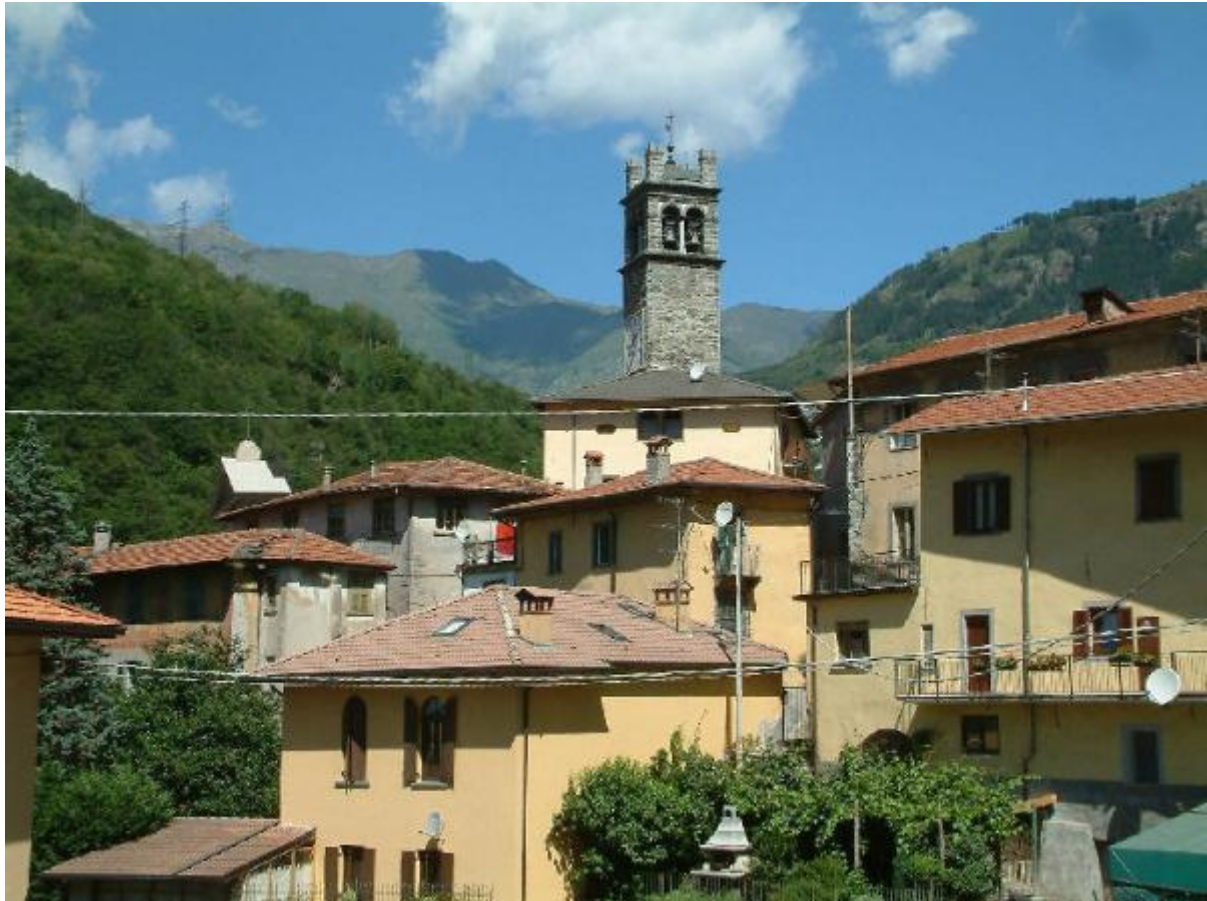
Edificio ad una navata, di stile barocco, con cappelle laterali. Facciata con grandioso portale in pietra grigia di Sarnico.

Indicazioni specifiche: Il manufatto risulta in un buono stato di conservazione anche per i recenti restauri apportati
