# Torre Federici

Sonico (BS)

Tipologia: casaforte

Denominazione: Torre Federici

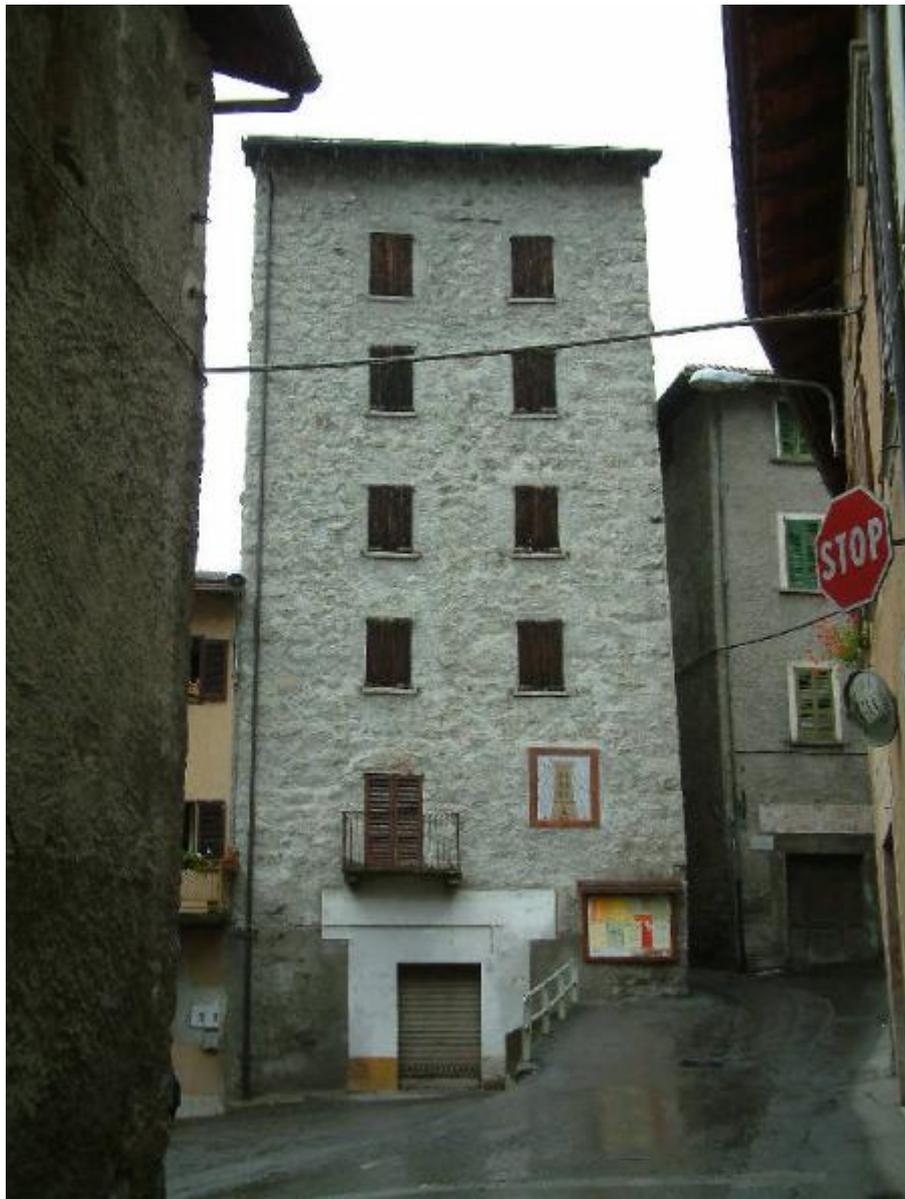
La torre nel suo complesso risulta ben conservata, anche se un massiccio strato di malta cementizia posto sui muri perimetrali esterni copre quasi totalmente la reale bellezza del manufatto; ciò causa anche una scarsa traspirazione dei muri ed una notevole umidità interna.
