Cappella Zitti

Cedegolo (BS)

Tipologia: cappella

Denominazione: Cappella Zitti

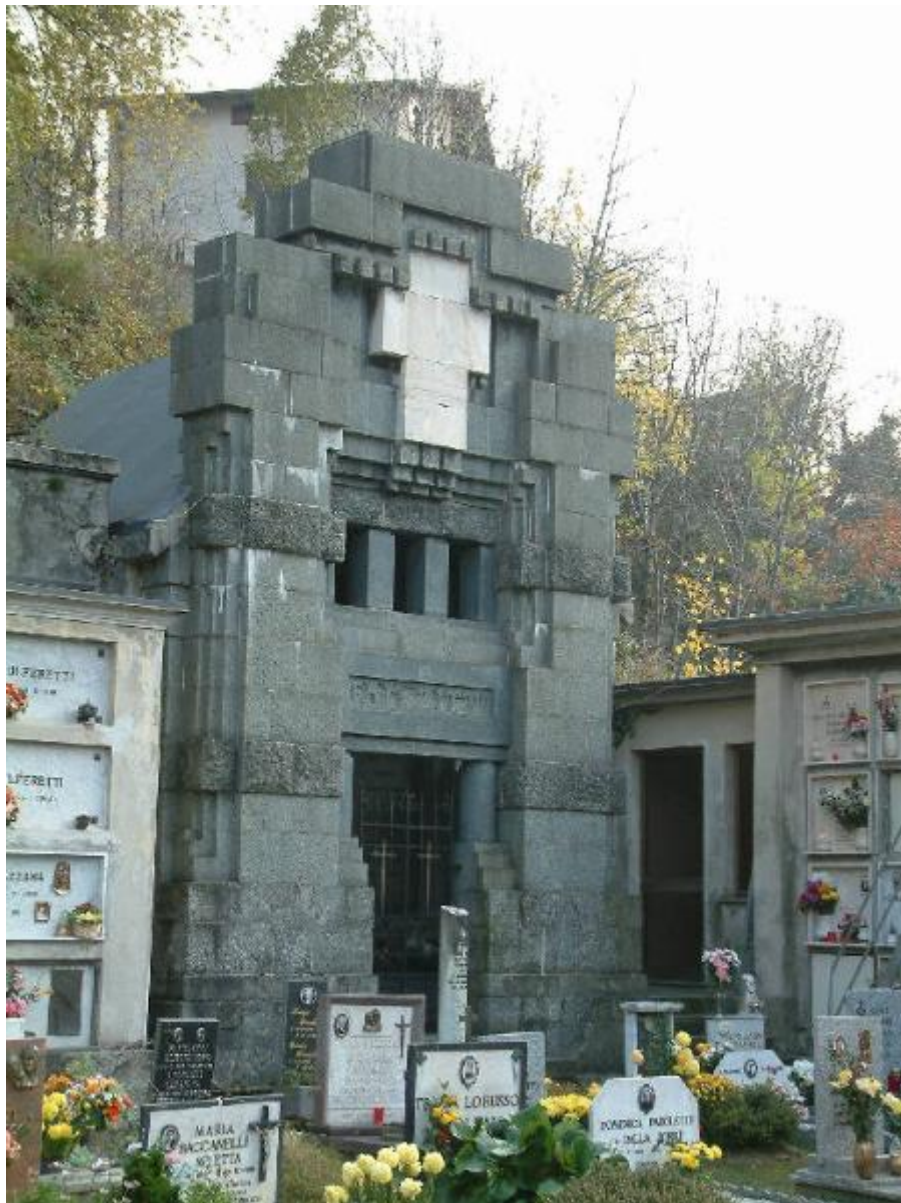
La cappella è in stile littorio con muratura portante in pietra lavorata. La copertura è a doppia falda in cemento. Rialzata da terra si accede ad essa attraverso una piccola scalinata posizionata in appoggio sul terreno. E' a pianta quadrata con una struttura imponente e massiccia. Gli arretri della pietra sul fronte e le piccole aperture danno alla struttura un senso di austerità e imponenza.
