Torre Federici

Vezza d'Oglio (BS)

Ambito tipologico principale: architettura fortificata

Tipologia: torre

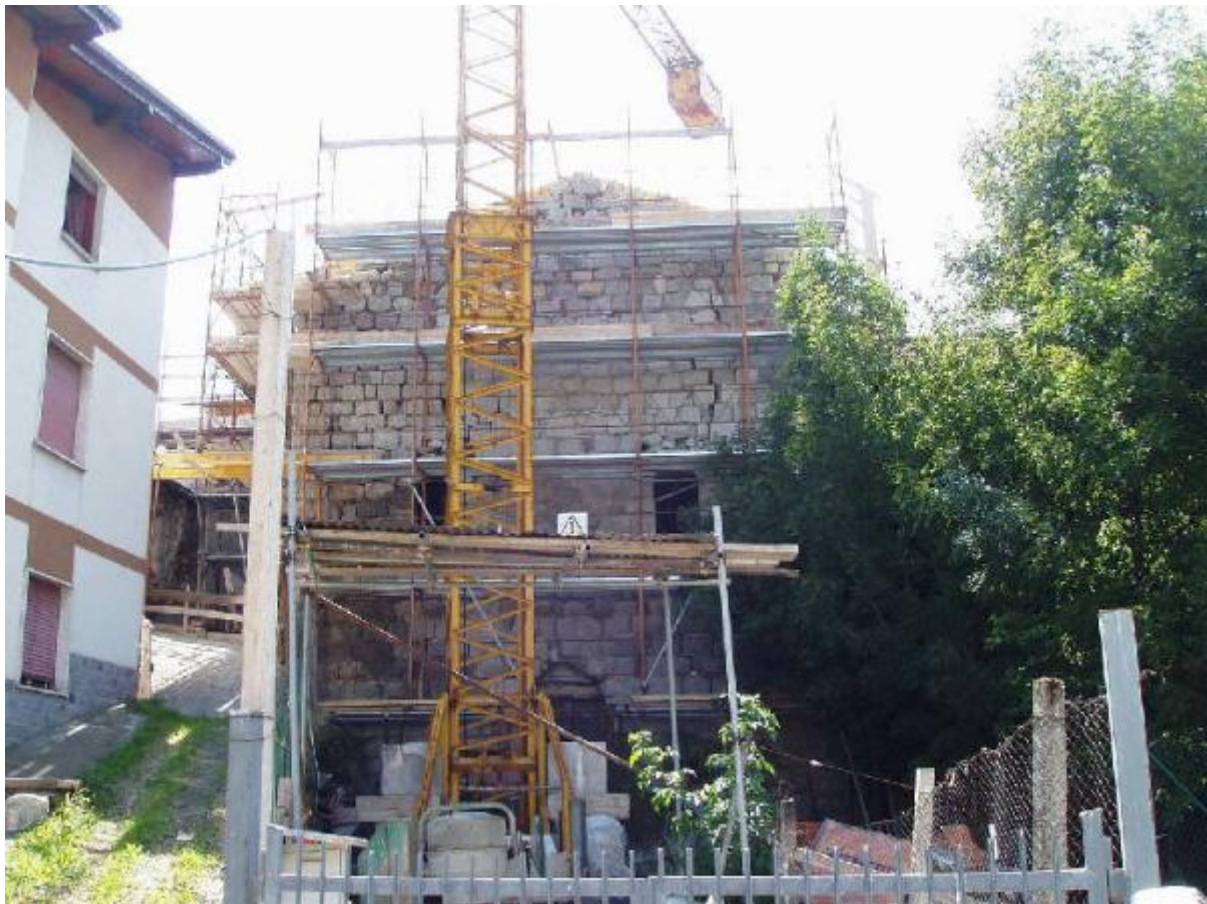
Situata nelle vicinanze del campanile della parrocchiale, la torre a pianta quadrata con robusta base a scarpa, risulta mozzata ad una altezza di 15 mt. dal suolo; è costruita in conci di granito (pietra viva lavorata) a corsi regolari, con il portale d'ingresso al piano terra asimmetrico a conci rientranti ad arco acuto, sopra il quale due finestre ad arco a pieno centro del piano primo, mentre una finestrella asimmetrica (dello stesso tipo), si apre al secondo piano. La torre è attualmente innestata in costruzioni posteriori e presenta al piano terra strutture di orizzontamento a sesto ribassato, lunettate al piano primo con archi laterali ogivali. Il piano sottotetto era ricoperto da tetto aderente a due spioventi con struttura lignea poggiate sui muri perimetrali e manto di copertura in lastre ondulate in eternit. La tradizione racconta che la torre fosse collegata con passaggio sotterraneo al fortilizio del Castellino (frazione Grano) e pure con il poggio di S. Clemente.

L'edificio si trova in precarie condizioni di conservazione, sia dal punto di vista strutturale (profonda lesione verticale-destra che si distribuisce sulla muratura con spostamento reciproco tra i conci, leggibile nella facciata principale), sia di conservazione materiale. Le cause del dissesto vanno forse imputate, alla forte presenza di umidità di risalita (la torre è seminterrata su tre prospetti), nonché umidità di infiltrazione.

La sospensione dei lavori di Restauro, iniziati nel 1999, hanno lasciato la torre priva di copertura, con l'estradosso delle volte del piano primo esposte all'acqua meteorica, favorendo l'aggravamento di una situazione già compromessa in precedenza.
