Torre di San Giovanni

Edolo (BS)

Tipologia: campanile

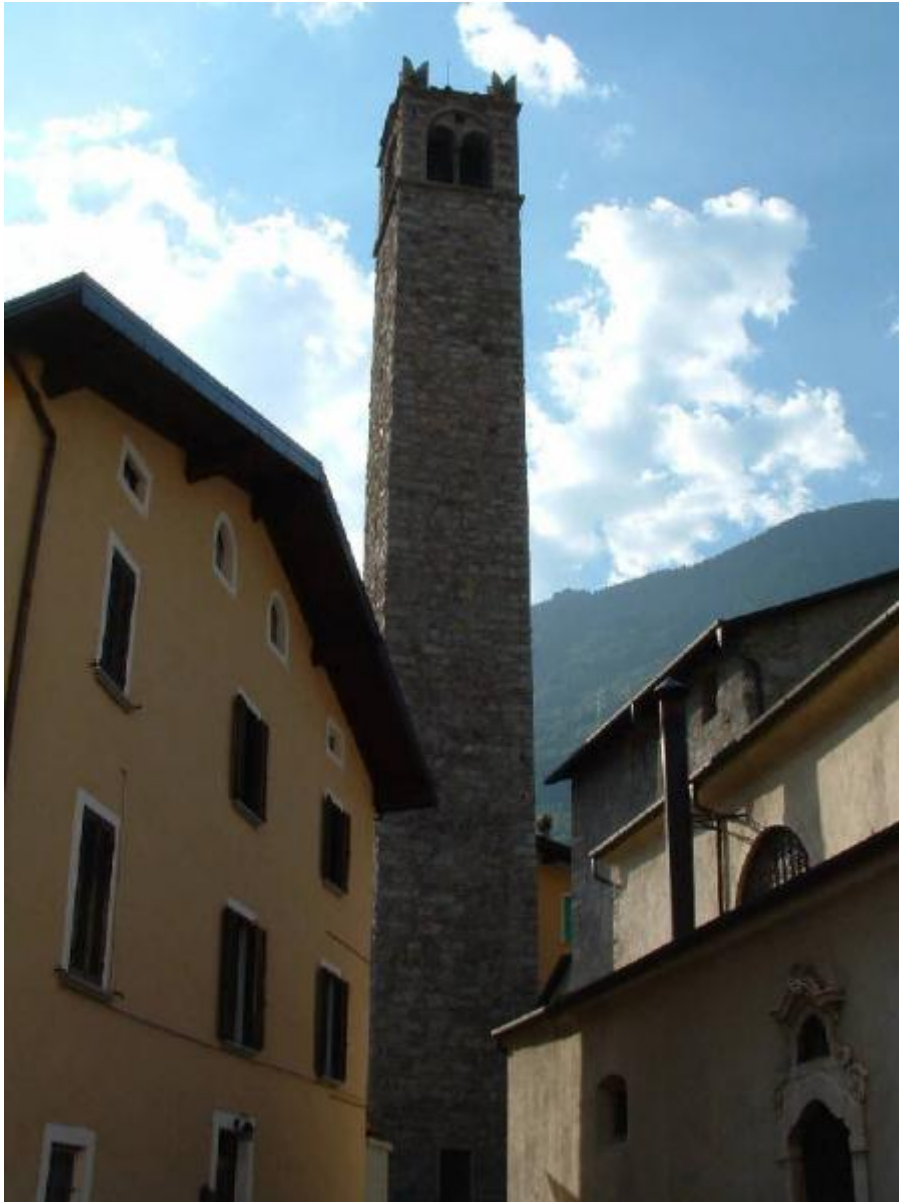
La torre campanaria asestante, risulta libera sui quattro lati ed è posta ad una distanza di 1.50 mt. dallo spigolo posteriore sinistro della chiesa; un gradino consente l'ingresso su lato Est, altri due disposti parallelamente al prospetto Nord, compensano il dislivello del terreno. A pianta quadrata, impostata su un basamento aggettante di 20 cm per 100 di altezza, presenta una muratura a corsi di pietra a vista scalpellata (con prevalenza di granito), finestre a bifore raccordate da arco a tutto sesto, merlatura ghibellina sui quattro lati e cuspide piramidale di finimento; internamente l'edificio presenta strutture lignee orizzontali a doppia orditura.

Materiali: pietra a vista scalpellata con prevalenza di granito

a bifore sui 4 lati raccordate da arco a tutto sesto con apertura circolare in mezzaria e colonnina rientrante

La torre ricostruita nel 1954 (per ovviare ai problemi di strapiombo), si trova in buone condizioni di conservazione; i conci di pietra risultano fortemente ammorsati ed il bene non evidenzia segni di cedimenti strutturali o cause di dissesto.

Le strutture orizzontali interne in legno, sono state sostituite e appaiono in buono stato di conservazione.

Indicazioni specifiche: La copertura è in buone condizioni, anche se presenta lievi danni ai materiali.
