Campanile della Chiesa della Natività di Maria Vergine Gianico (BS)

Tipologia: campanile

Denominazione: Campanile della Chiesa della Natività di Maria Vergine

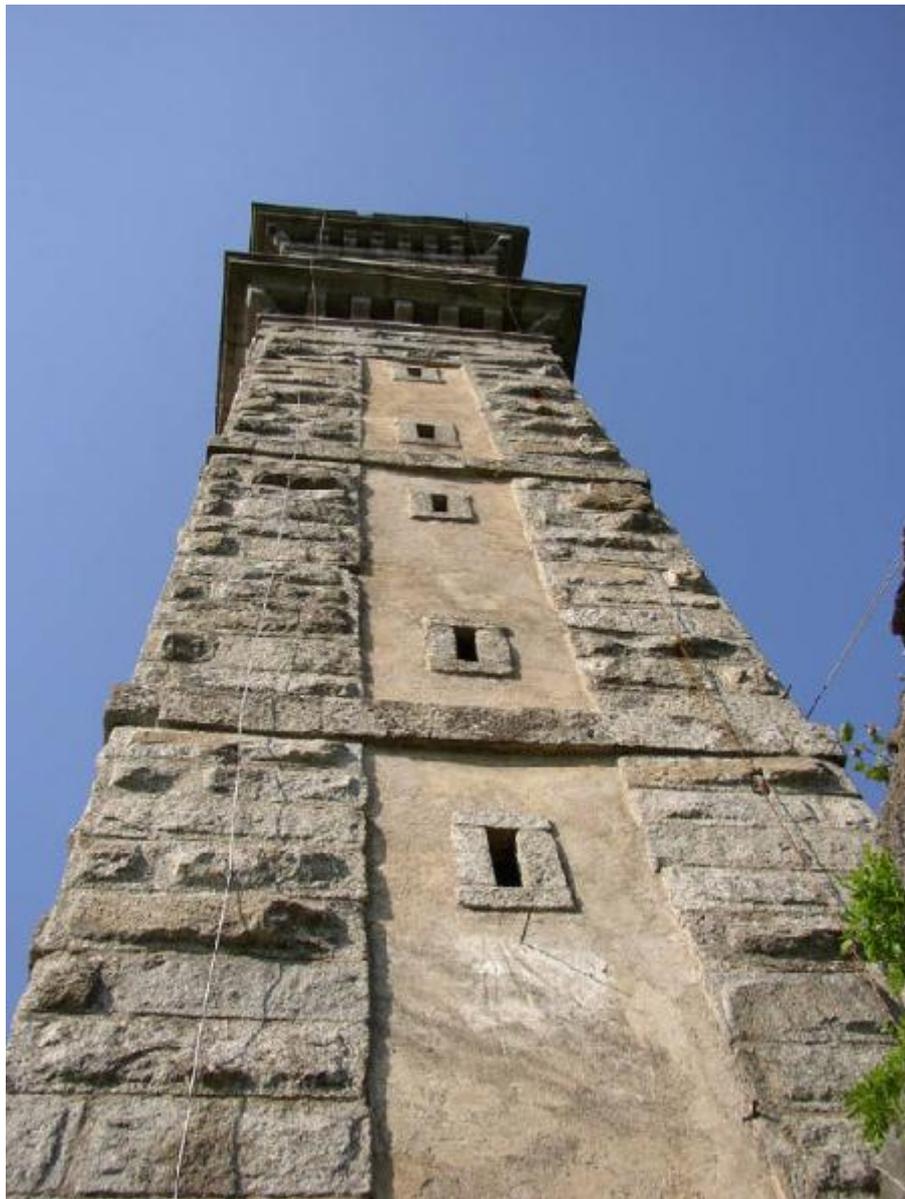
Il campanile a pianta quadrata ha struttura in muratura portante continua, i piani sono evidenziati da cornici in pietra lisciamente gli spigoli sono sottolineati da lesene con conci di granito a bugnato. Le strutture orizzontali sono in legno e il collegamento verticale avviene per mezzo di scale a pioli lignee. In sommità la cella campanaria poggia su un cornicione aggettante e su ogni suo lato si apre una apertura ad arco a pieno centro. La copertura è " a cipollone" ed è rivestita in rame.
