Cappella dei Sacerdoti del Cimitero di Esine

Esine (BS)

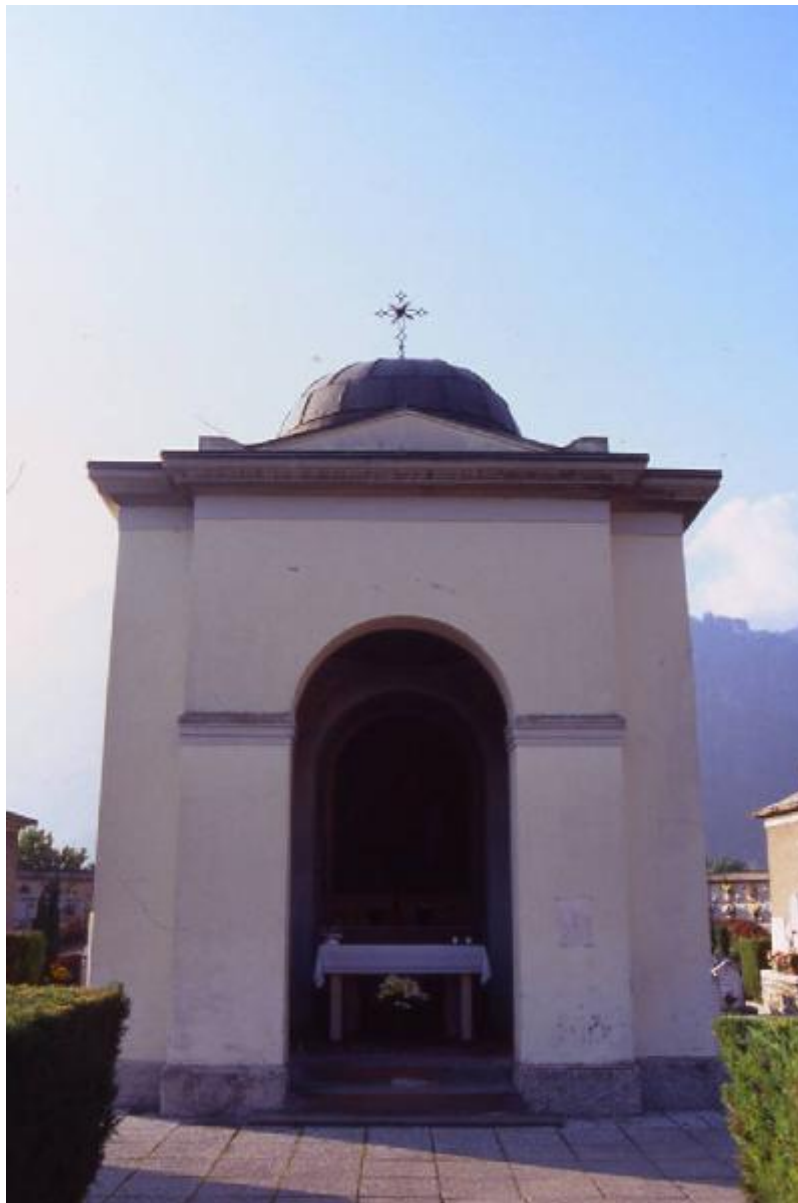
Piccola cappella a pianta poligonale con abside semicircolare che si trova verso il lato ovest del cimitero. Le strutture verticali sono in muratura portante mentre a coprire la navata c'è una piccola cupola emisferica. La piccola abside ha una semicupola emisferica. Al piano interrato si trova un piccolo locale coperto da una volta a botte ribassata, al quale si accede tramite una scala rettilinea esterna, nel quale si trovano le tombe dei sacerdoti di esine. Il manto di copertura è in lastre metalliche.
