Complesso di S. Maria della Visitazione - complesso

Darfo Boario Terme (BS)

Tipologia: convento

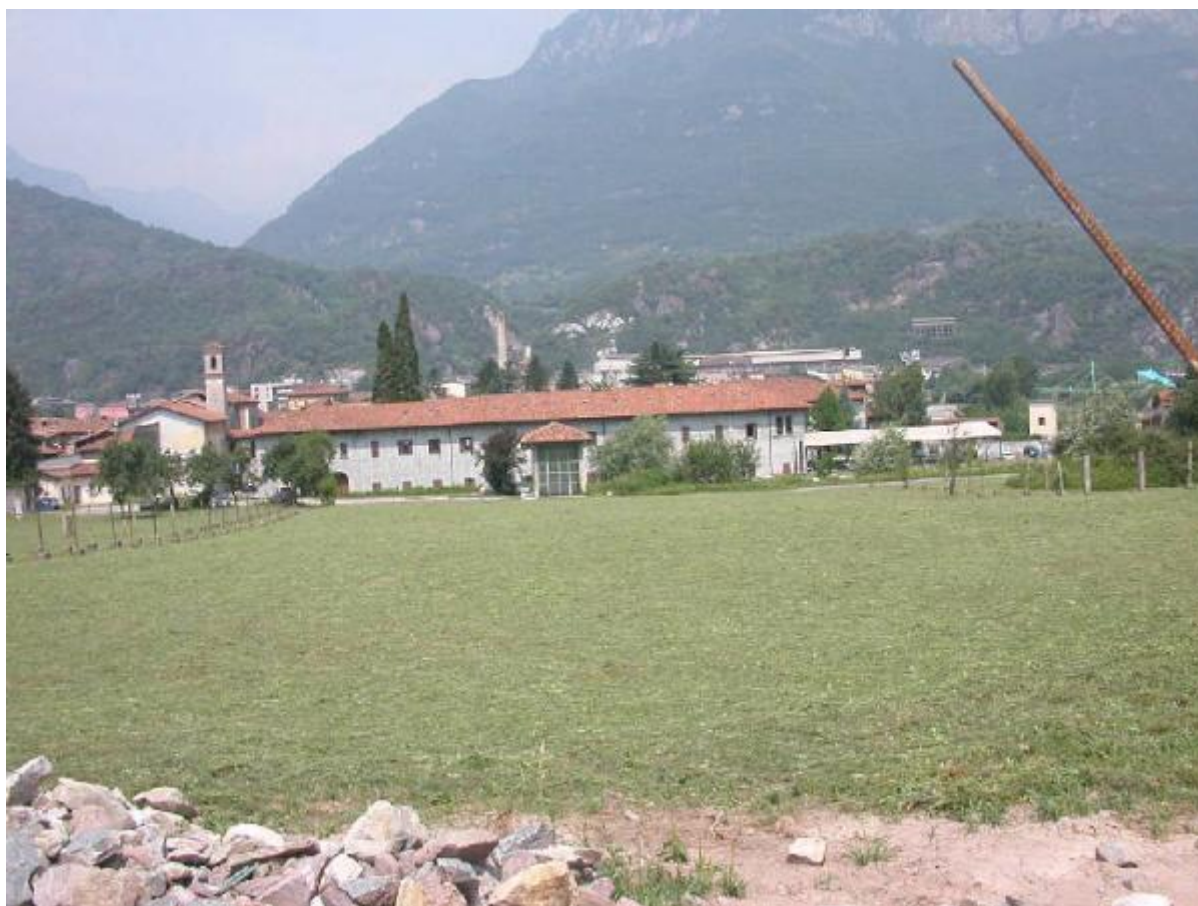
Il bene complesso si compone di: convento, ballatoio, cappella votiva, edificio rurale, parcheggio, parco, giardino interno, cinta muraria.

Il convento di forma quadrata è a quattro piani, il tetto è a due falde con superficie esterna ed interna intonacata. Qui hanno sede la biblioteca comunale, il Conservatorio, il Centro Anziani e l'A.R.P.A.. Il Ballatoio è un corpo rettangolare, con struttura portante in muratura, stretto a due piani, di cui l'ultimo è costituito da arcate a tutto sesto sostenute da pilastri, ha tetto a due falde, in esso si trova l'ingresso al Conservatorio di musica.

Si riscontrano danni statici, lesioni, danni dovuti all'umidità, macchie nere, erbe infestanti. Sul lato nord-est del convento si può leggere ancora la demolizione divani addossati che ha lasciato scoperta la muratura in pietra con rappezzi in laterizio.
