# Chiesa dei Santi Faustino e Giovita - complesso

Bienna (BS)

Denominazione: Chiesa dei Santi Faustino e Giovita - complesso

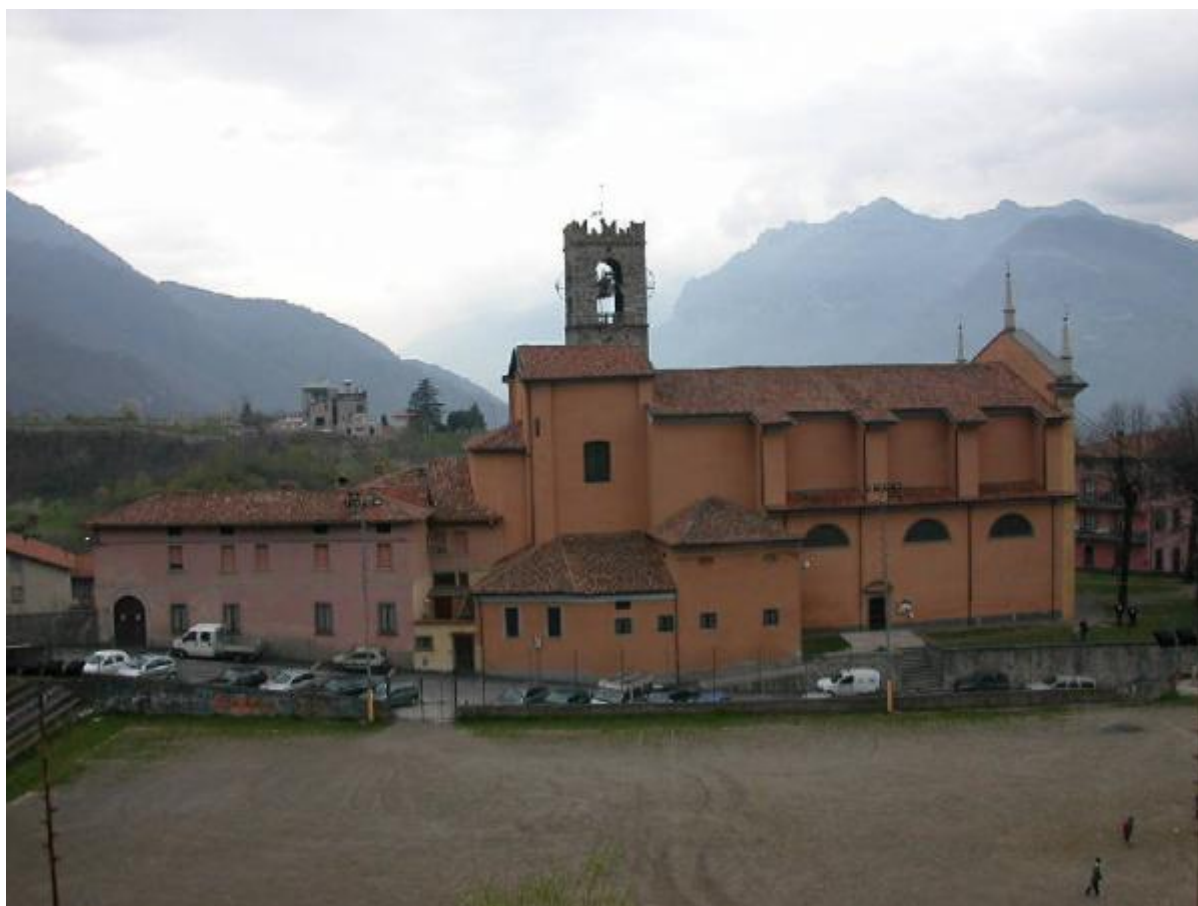
Edificio a forma irregolare con la zona del coro circolare, con muri perimetrali in pietra intonacata sia internamente che esternamente. Copertura a tetto, doppia falda, volta a botte e pavimenti in ceramica, nella chiesa, la zona della sagrestia in cotto. Nell'oratorio e nell'edificio di collegamento solai piani e pavimenti in cotto.

La chiesa esternamente presenta l'intonaco in molte parti scrostato e con crepe, internamente si presentano molte crepe, intonaco scrostato, macchie di sporcizia. Il campanile si presenta in buone condizioni.
