# Chiesa della Naivit  di S. Maria - complesso

Berzo Inferiore (BS)

Denominazione: Chiesa della Naività di S. Maria - complesso

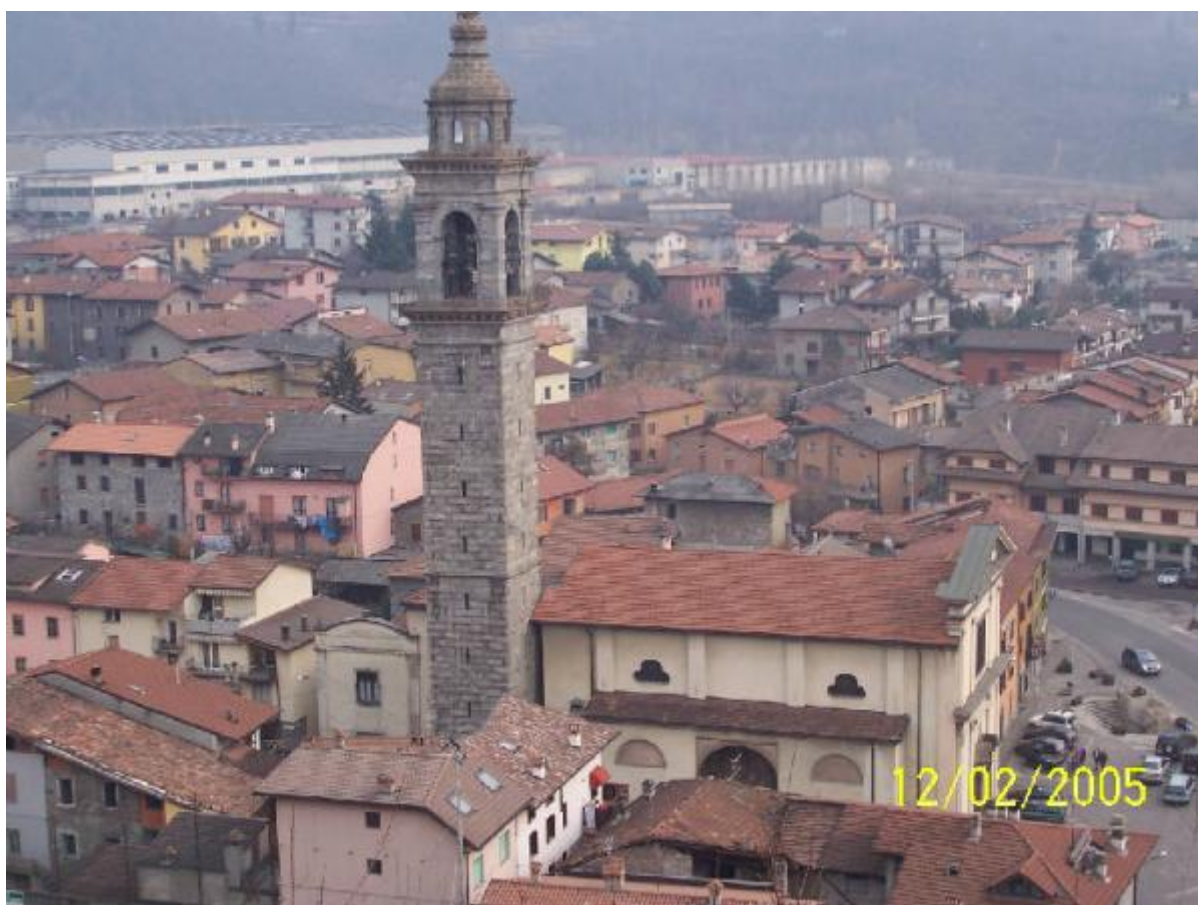
Il complesso è composto oltre che dalla chiesa, da un campanile quadrangolare e da una chiesetta sconsacrata ora utilizzata da deposito con annessa la sacrestia e al piano superiore un appartamento. La chiesa a forma rettangolare a navata unica con ai lati due cappelle incassate per lato, anchesse rettangolari ricoperte con volta a botte. Nell'angolo tra navata e presbiterio si trova il campanile a forma quadrata, con accesso anche esterno, con muri in conci di pietra a vista. Addossato al presbiterio si trova la sacrestia e a fianco la chiesetta rettangolare intonacata priva di interesse, da cui si accede al piano superiore utilizzato come appartamento. La facciata d'ingresso della chiesa è divisa in tre da lesene e in due piani da cornice e al centro si trova il portale in pietra con sovrastante finestra rettangolare. La facciata laterale presenta l'atrio d'accesso secondario dipinto con balaustra e inferriata.
