Campanile della Chiesa di S. Maria Vecchia (ex)

Abbiategrasso (MI)

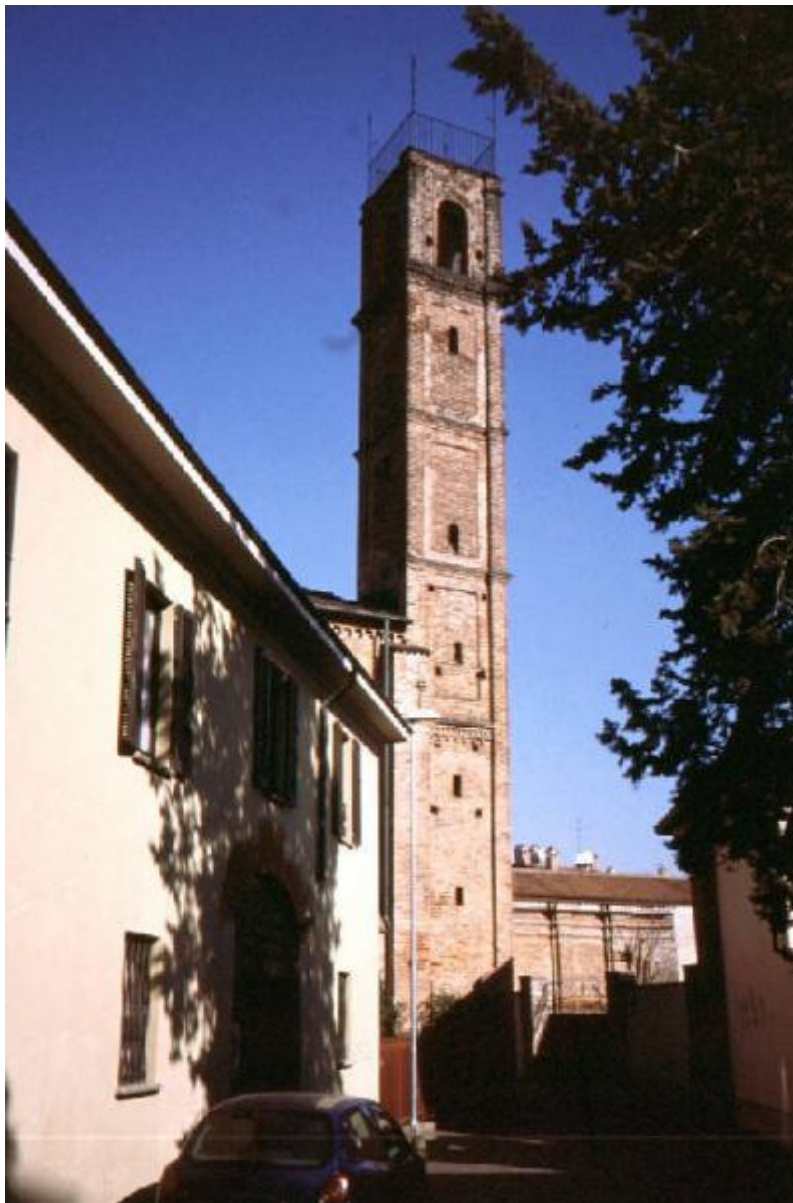
Edificio a pianta quadrata con murature in laterizio a mattoni pieni a vista. Internamente l'edificio non è ispezionabile ma da dati forniti dal proprietario le strutture orizzontali risultano essere in legno mentre la copertura è piana.

L'erosione dovuta alla forte presenza d'umidità, i conseguenti attacchi biologici e la mancata manutenzione ha provocato la disgregazione dei letti di malta tra i mattoni e degli stessi laterizi. Le strutture orizzontali in legno sono molto danneggiate.
