Complesso della Natività e Maria Vergine - complesso

Rovescala (PV)

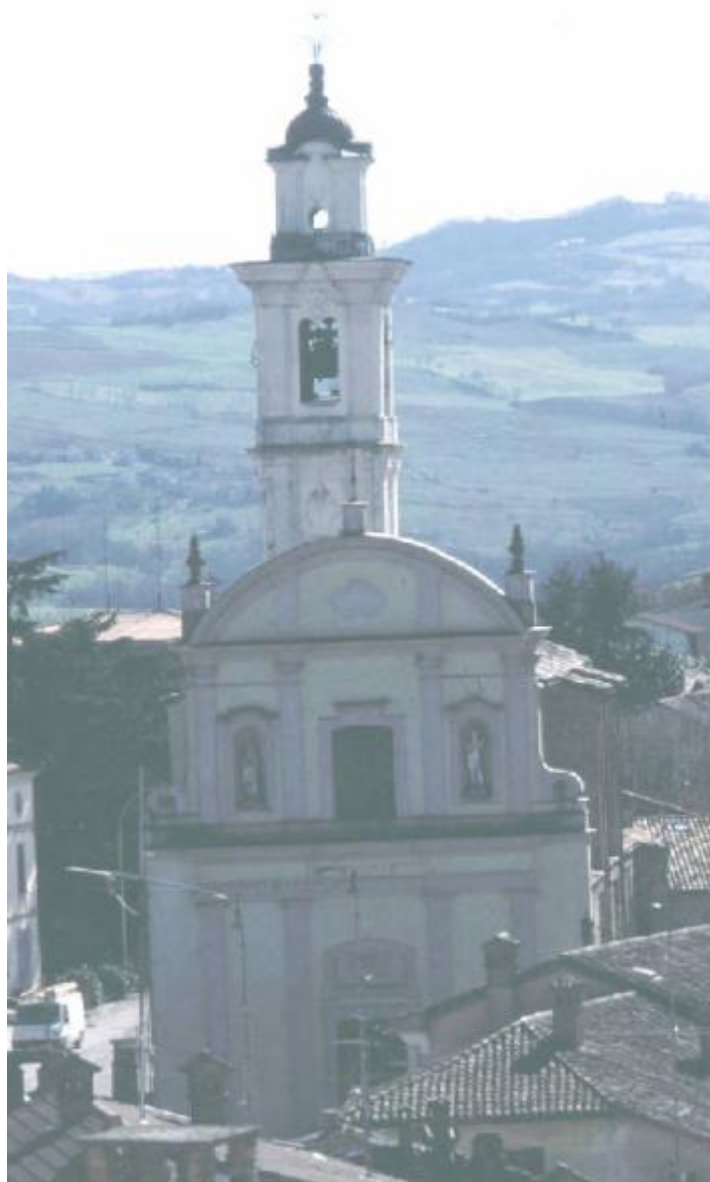
Il complesso è costituito dalla chiesa con il campanile e la casa canonica. La chiesa è a navata unica con tre cappelle per ogni lato, coperta da una volta a botte lunettata scandita da archi e terminante in un abside profondo, rettangolare, dal quale si accede in sacrestia. Presenta una muratura eterogenea a corsi irregolari di mattoni e pietra legati da malta, rivestita da intonaco sul prospetto est su via principale ed in facciata, mentre a vista sul prospetto laterale ovest. La copertura è a tetto a due falde sopra la navata ed a padiglione nella sacrestia. Il manto di copertura è costituito da tegole a coppo in laterizio. Il campanile ha una struttura in mattoni pieni intonaca. Non presenta strutture orizzontali e termina con la cella campanaria sormontata da un piccolo tamburo poligonale con copertura a bulbo

Grazie agli interventi di restauro eseguiti negli ultimi anni, l'edificio si presenta oggi in discreto stato, salvo alcuni lievi e circoscritti problemi. Segni di umidità di risalita depositi e incrostazioni sono presenti sugli intonaci esterni, alla base della muratura, in facciata nelle parti aggettanti di questa e del campanile. Mentre le volte interne, la struttura di copertura ed il relativo manto, gli intonaci interni non evidenziano particolari fenomeni in atto.
