Case con portici - complesso

Varzi (PV)

Denominazione: Case con portici - complesso

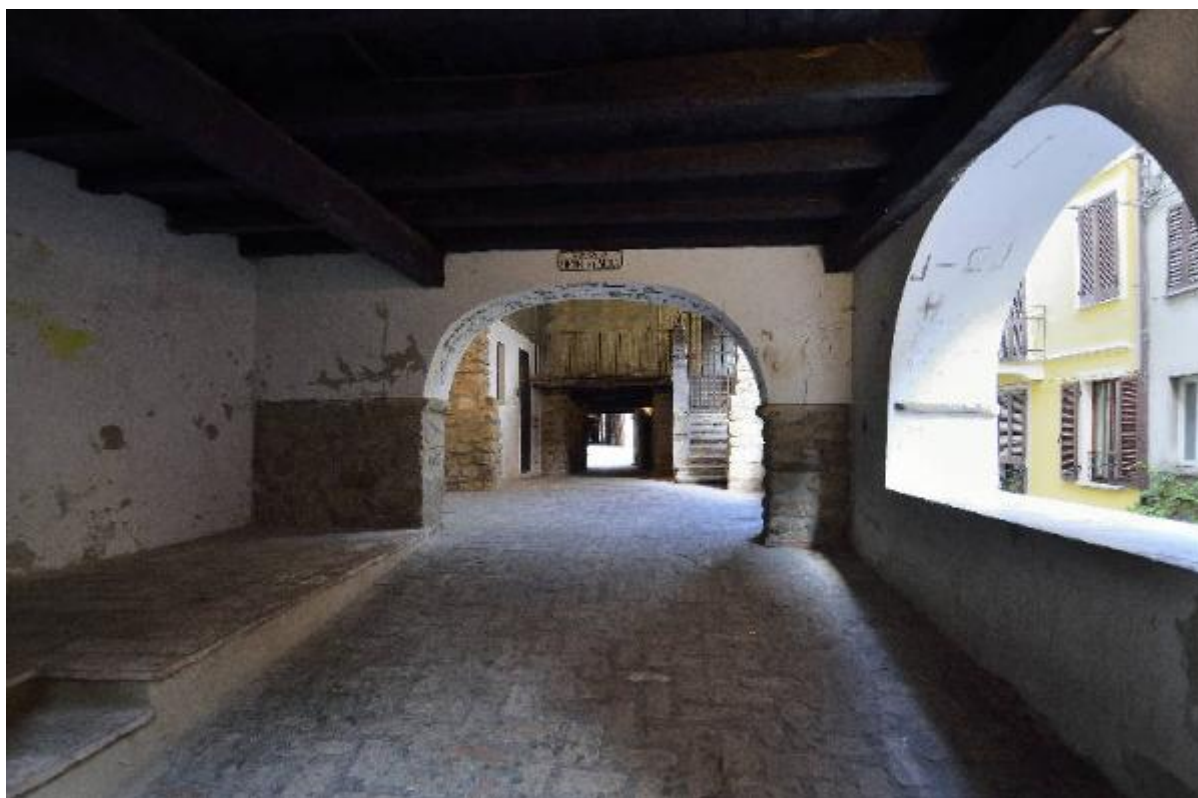
E' un isolato di case antiche che sul lato sud presenta un sistema di porticati. Le case hanno uno sviluppo su tre piani fuori terra ed uno interrato costituito da cantine; hanno una muratura a conci irregolari di pietra e mattoni ed una copertura a tetto.

Si rileva una situazione di grave degrado generale causato da fattori diversi. Si riscontrano vistose conseguenze di erosione e disgregazione provocate dall'umidità di risalita nella muratura in laterizio, nei giunti di malta e sugli intonaci; alterazioni depositi superficiali e fessurazioni dei solai lignei dovuti all'umidità e ad una scarsa manutenzione. I danni più gravi sono causati da interventi recenti di sostituzione di antiche strutture di orizzontamento con nuove in cemento.

Intervento di restauro ad opera dell'architetto Pusterla G. (Studio Delta, Varzi):
restauro di muratura in elevazione in pietra, di volte, solai lignei e della struttura dei tetti, esecuzione di finiture esterne, interne ed impianti tecnologici.
