Torre Malaspina

Varzi (PV)

Tipologia: torre

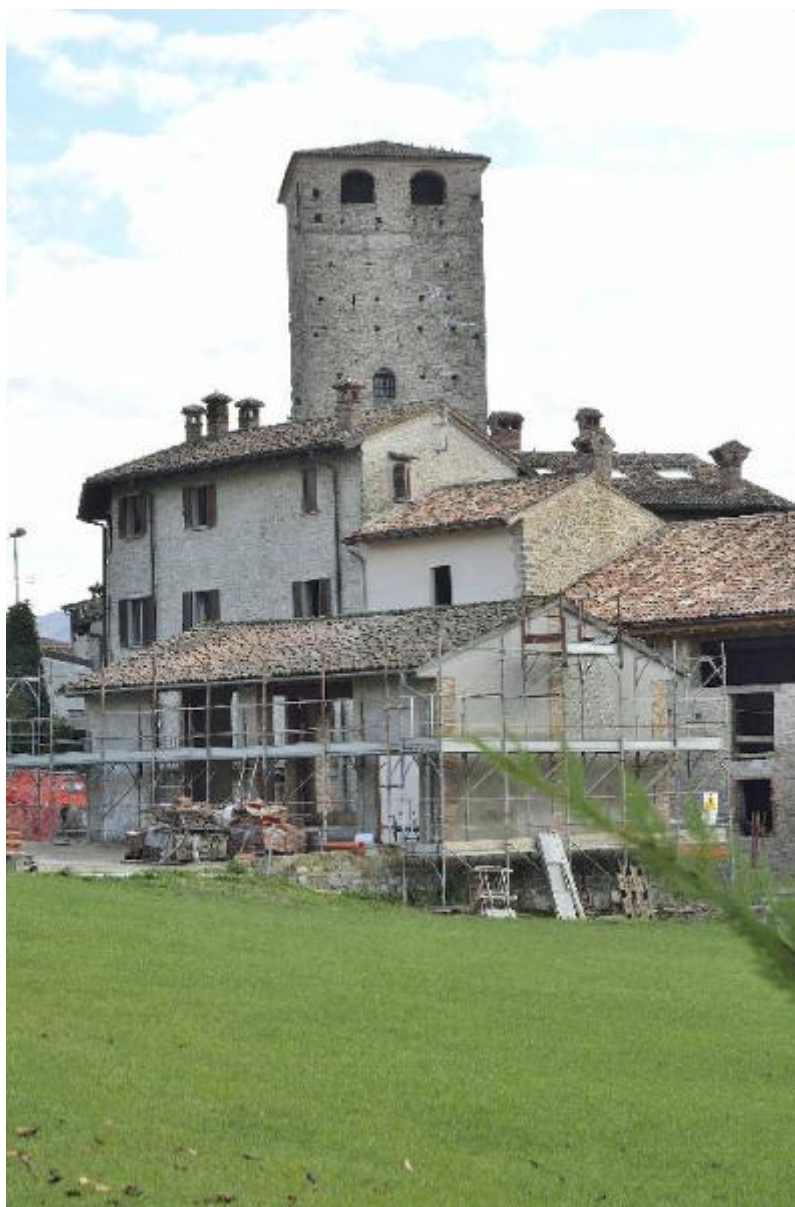
La torre a pianta quadrata di circa 7,7 m. per lato ed uno sviluppo di 29 m. è divisa in sei piani fuori terra. Presenta una muratura a vista a corsi irregolari di pietra con basamento leggermente bugnato. L'accesso è consentito da una scala in pietra che si appoggia al prospetto est della torre e raggiunge il piano rialzato di un corpo laterale dove parte una scala coperta in legno che giunge al piano primo della torre; lì si trova un ambiente quadrato, intonacato e voltato a botte. Dal primo piano parte un collegamento verticale in pietra ricavato nella muratura perimetrale della torre che giunge fino all'ultimo. I primi quattro piani presentano quattro identici ambienti intonacati e voltati a botte, mentre il quinto ed ultimo è aperto da cinque grandi finestre e concluso dalla copertura a padiglione, con capriate in legno e travi poggianti sulla muratura. Il manto di copertura è a tegole a coppo in laterizio.
