# Torre di Bagnaria

Bagnaria (PV)

Ambito tipologico principale: architettura fortificata

Tipologia: torre

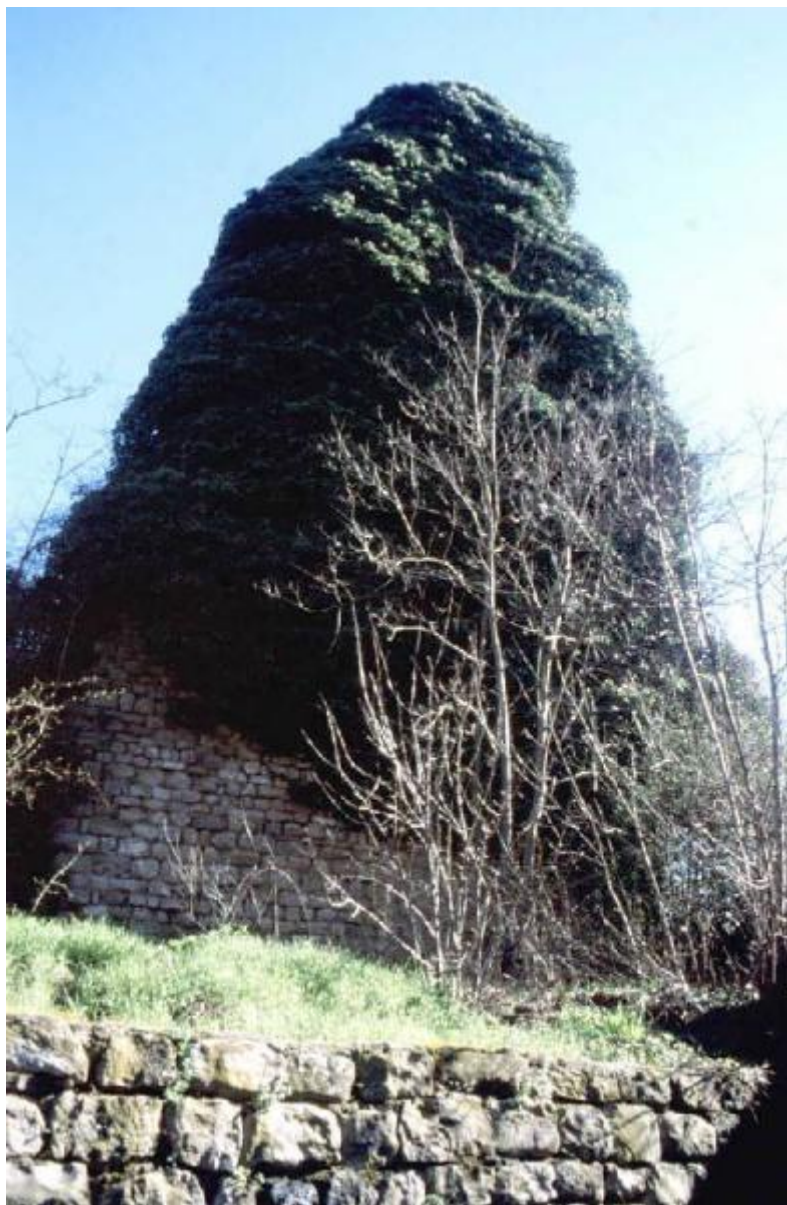
Restano due pareti ad angolo con struttura in muratura di pietre a vista variamente sbazzate.

Lo stato di conservazione rivela un gravissimo degrado dovuto all'attacco di microflora e macroflora, quale disgregazione dei materiali costitutivi e un quadro fessurativo abbastanza diffuso e in evoluzione. Un intervento di ripulitura dalla fitta edera sempreverde è tanto urgente quanto delicato dal punto di vista della stabilità dei resti.
