# Campanile della Chiesa di S. Bartolomeo

Bagnaria (PV)

Tipologia: campanile

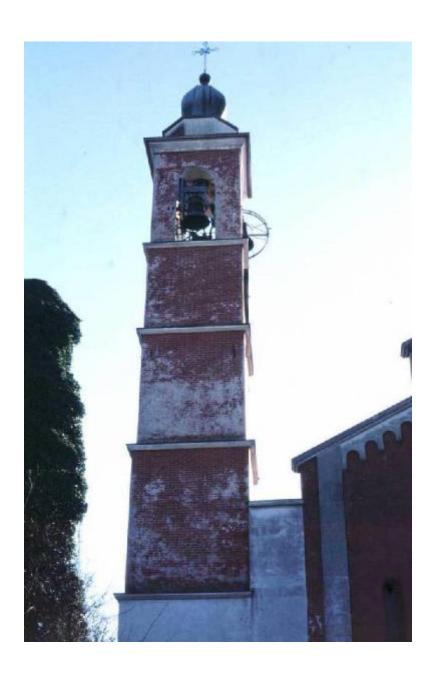
Configurazione strutturale primaria: Muratura portante e solai in legno. Copertura in rame

Qualificazione del genere: a corsi regolari

Materiali [1 / 3]: laterizio

Materiali [2 / 3]: pietra sbozzata

Genere: a cupola

Indicazioni specifiche: Lo stato di conservazione è buono. In particolare malmessi sono gli intonaci esterni della facciata.
