Chiesa di S. Damiano

Montesegale (PV)

Tipologia: chiesa

Denominazione: Chiesa di S. Damiano

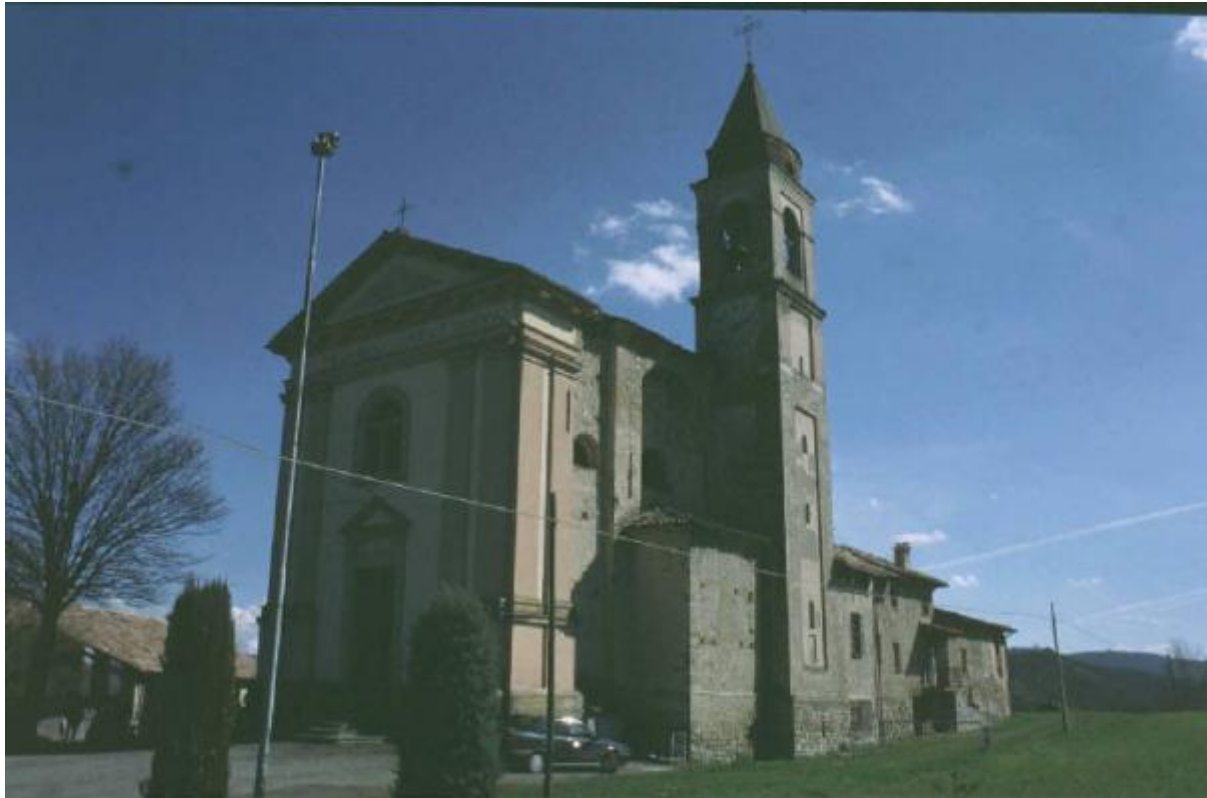
La chiesa a navata unica ha una cappella laterale per fianco affiancata da due nicchie. La struttura è in muratura di pietre di varia natura disposte in corsi regolari, in parte intonacata in parte a vista. La copertura è a botte e a catino divisa da arconi. Il manto di copertura è a due falde in cotto.
