# Complesso della chiesa di S. Maria della Versa - complesso

Santa Maria della Versa (PV)

Denominazione: Complesso della chiesa di S. Maria della Versa - complesso

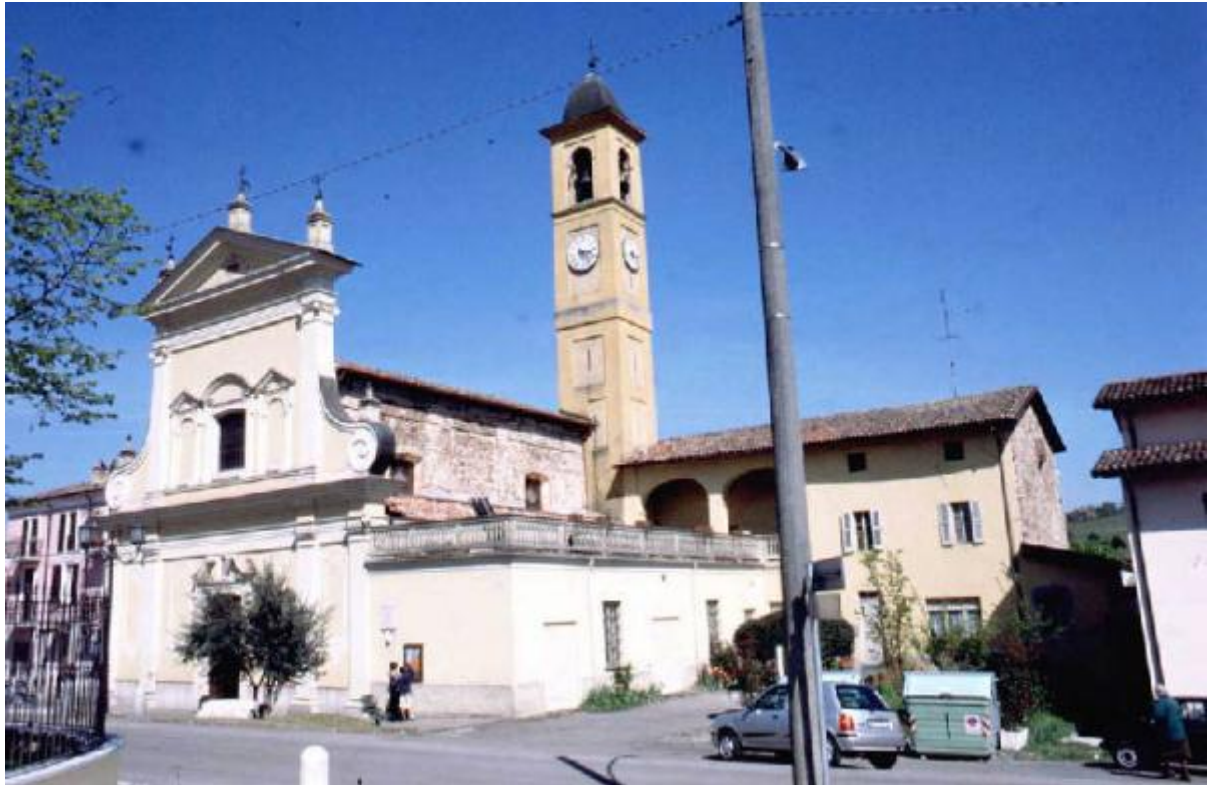
Il complesso si trova nel centro storico di S. Maria della Versa e forma un isolato a se stante preceduto da un'ampio piazzale.

La struttura è in muratura portante, parte intonacata parte in vista. La maggior parte degli orizzontamenti è voltata. Le coperture sono a capanna con parti a libro. Il manto è parte in cotto, parte in battuto di cemento (casa canonica), parte in rame (campanile).

Lo stato di conservazione del bene è discreto. Sono presenti lesioni piuttosto gravi ma non tali da creare un quadro fessurativo preoccupante. Diffusi su tutti gli elementi sono degni dovuti all'umidità, alla disgregazione delle malte e all'alterazione degli strati superficiali delle superfici decorate.

Descrizione intervento: Risanamento delle coperture con sostituzione degli elementi degradati.
