Palazzo direzionale sede dell'AEM

Milano (MI)

Denominazione: Palazzo direzionale sede dell'AEM

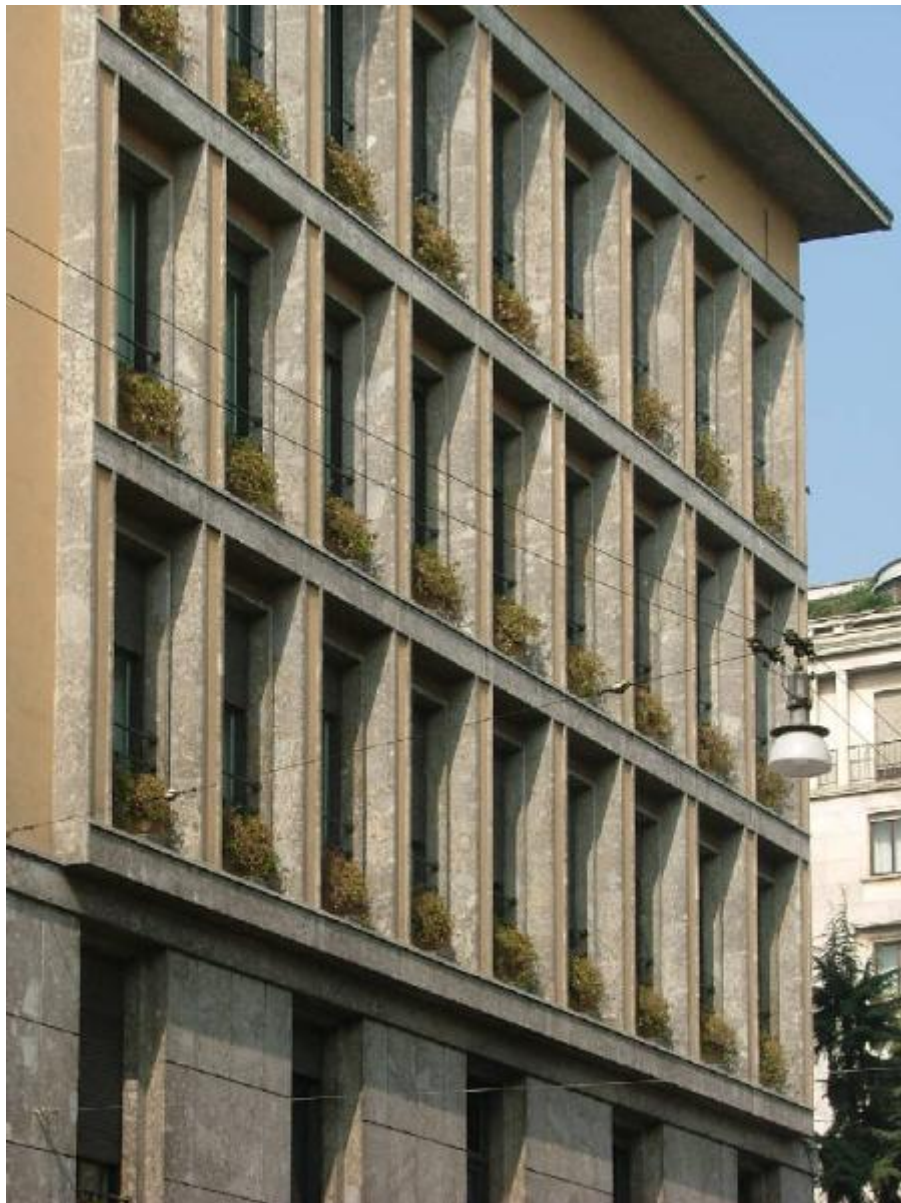
Il complesso dell'AEM occupa un lotto rettangolare allungato tra due importanti assi del tessuto urbano, corso di Porta Vittoria e via Francesco Sforza. Il fabbricato principale è costituito dal palazzo degli uffici direzionali che occupa il vertice dell'area, delimitata dal corso, ed è impostato su un impianto ad L, concluso da un giardino.

L'edificio ha struttura portante in cemento armato su griglia di pilastri, raccordata da travature. Riferendo il nuovo intervento alla porzione dell'antico palazzo risparmiata dalle bombe, la costruzione ne eguaglia l'altezza, elevandosi sino a cinque piani fuori terra; a questi si aggiunge un vasto piano interrato.

Le facciate sono trattate con una scelta contenuta dei materiali di finitura, riconducibile al basamento in lastre di pietra che riveste i primi due piani, mentre i tre livelli superiori hanno finitura in intonaco di colore ocra. Un deciso sporto di gronda conclude il palazzo, rafforzando la scansione orizzontale delle linee che innervano le facciate.

Ma è nel corpo più avanzato e direttamente connesso al corso di Porta Vittoria che si manifestano quegli elementi compositivi che caratterizzano l'intervento di Cassi Ramelli. La facciata principale è impostata sullo sfondato dell'ingresso centrale, aperto in una parete di vetrocemento ed incorniciato da un granitico portale squadrato. Se i primi due piani sono risolti con un equilibrato concorso di vuoti e pieni, nei tre soprastanti livelli la partecipazione delle aperture diventa pressoché esclusiva, con una fitta partitura modulata su una griglia in pietra fortemente sbalzata e percorsa da scanalature intonacate che incornicia le finestre.

Edificio di forma complessa riconducibile allo schema ad L, con addizioni, su lotto rettangolare, a scheletro con pilastri e travi in cemento armato, murature in laterizio e solai in latero-cemento; copertura piana.
