# Istituto Statale Virgilio

Milano (MI)

Tipologia: scuola

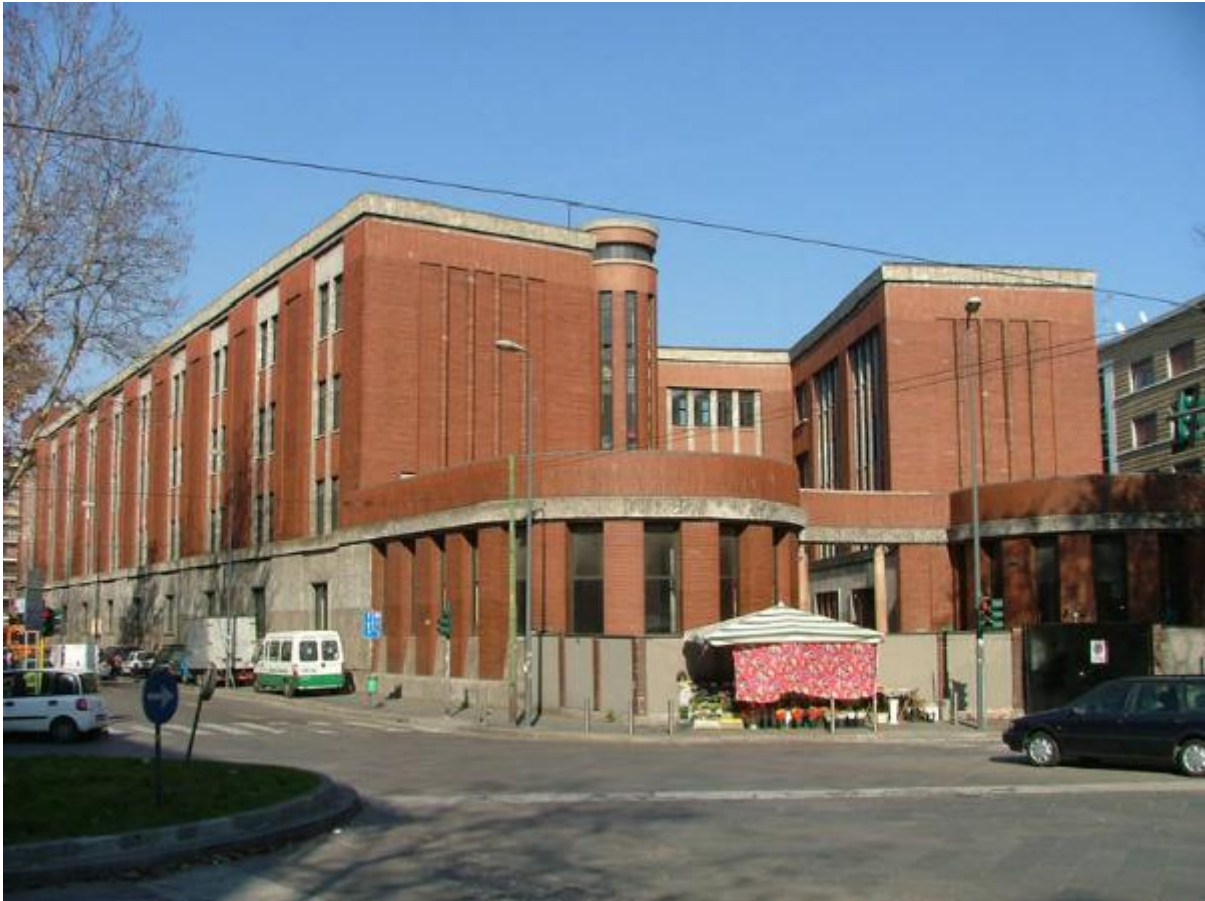
Note: la facciata a sud, tra viale dei Mille e via Gaio

Edificio di forma trapezoidale costituito da corpi di fabbrica lineari e curvilinei attorno ad un cortile centrale, con struttura portante a pilastri in cemento armato su fondazioni a plinti e murature d'ambito e partizione interna in laterizio forato, con copertura a falde.
