# Palazzo Bolchini

Milano (MI)

Codice scheda: 3m080-00066

Ambito tipologico principale: architettura per la residenza, il terziario e i servizi

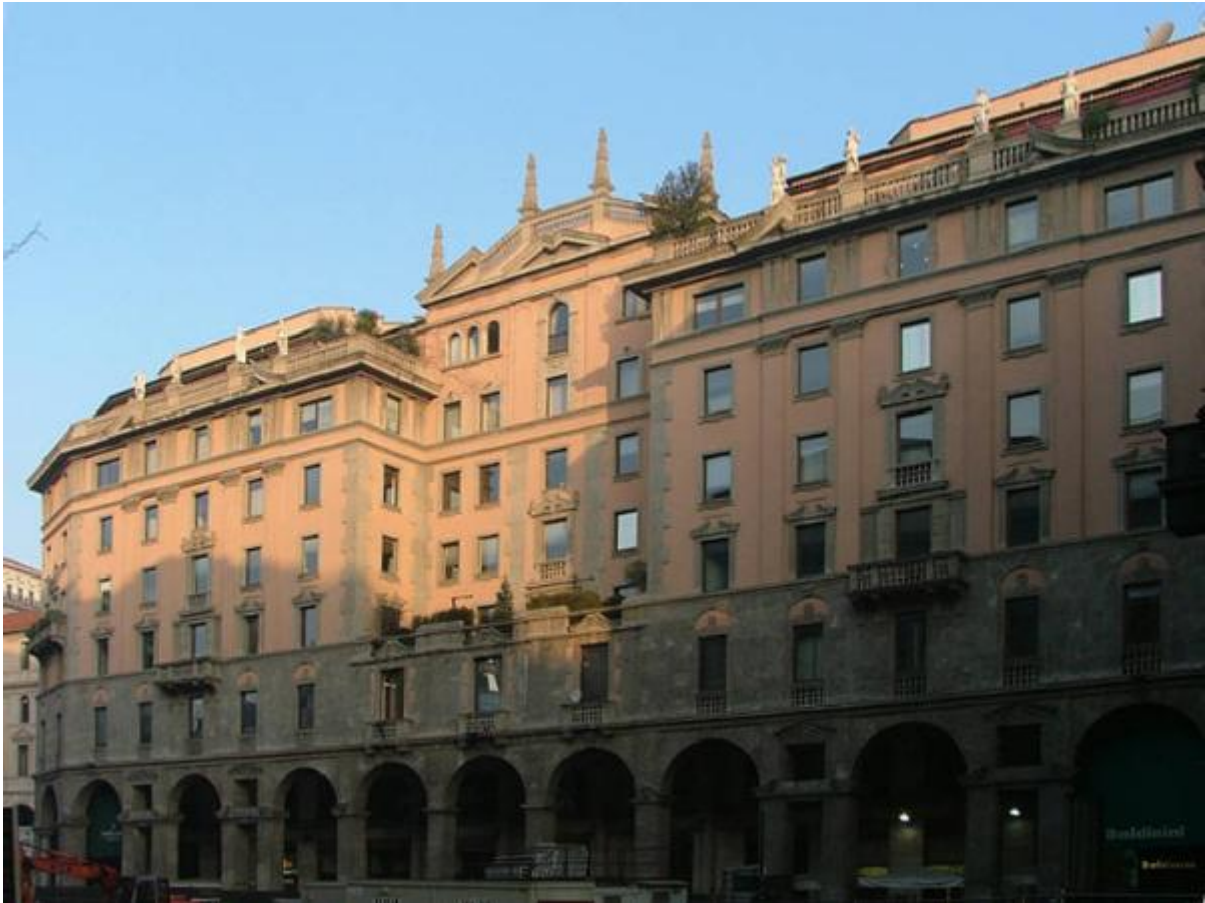
Edificio con pianta allungata a forma poligonale irregolare con struttura portante a pilastri in cemento armato su fondazioni a plinto e murature di chiusura e partizione interna in laterizio forato, con copertura a falde.

Stato di conservazione: buono
